Commune : **LAVARDAC**

Rivière : **La Baïse**

Maison inondée en aval du pont de la D108 en rive-gauche

Code : GTL_S_667

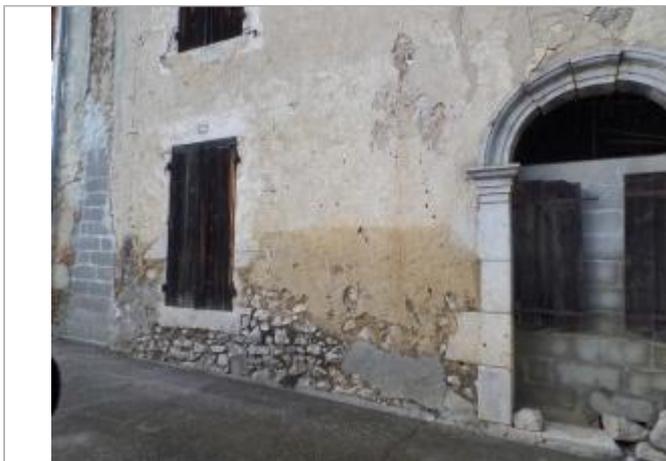
Photo du recensement d'origine. auteur photo : CACG

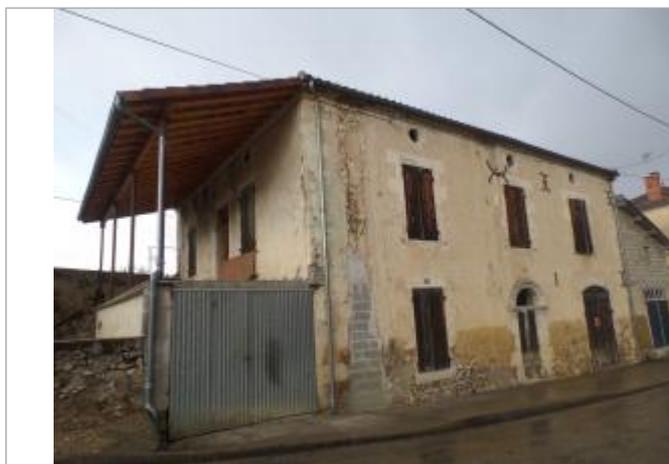
Code : GTL_R_8978

Nature du repère : **Laisse d'inondation**

Photo du recensement d'origine. auteur photo : CACG

État du repère : Disparu

Différence entre le niveau d'eau et la référence (en m) : 1.650 m
