Commune : **CAMARES**Rivière : **Le Dourdou (de Camarès)****Pont de la Rd 902.****1** Repère(s) sur le site**GÉNÉRAL****Unité de gestion :** Garonne-Tarn-Lot**Code :** GTL_S_7802**Date de mise à jour :** 25/08/2016**Auteur :** SPC GTL

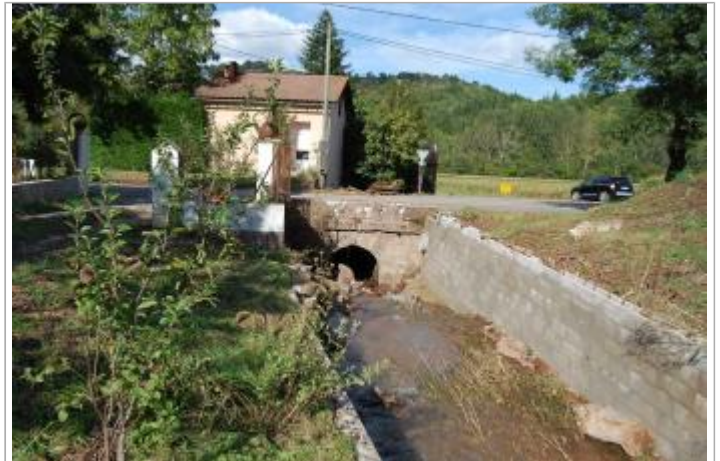
Photo du recensement d'origine. auteur photo : GEOSPHAIR

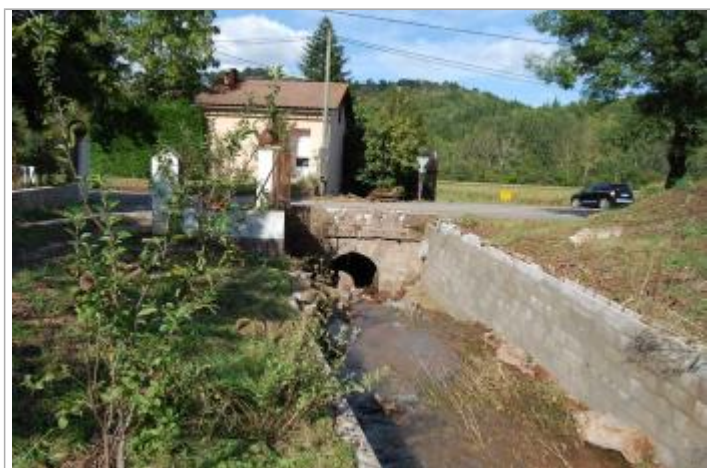
**17 Septembre 2014**Altitude calculée de l'eau : **non déterminé**Nature de l'inondation : **Débordement de cours d'eau**Nature du repère : **Laisse d'inondation****Commentaires :** Trace de la crue. - commentaires photo : Lors de la crue- il y avait entre 0.10 et 0.15 m d'eau sur le pont. Une partie du pont a été obstruée par des embacles.**GÉNÉRAL****Code :** GTL_R_9298**Date de mise à jour :****Auteur :** SPC GTL

Photo du recensement d'origine. auteur photo : GEOSPHAIR
