Commune : **CAMARES**

Rivière : **Le Dourdou (de Camarès)**

Residence des Rougiers- les terrains de tennis.

Code : GTL_S_7742

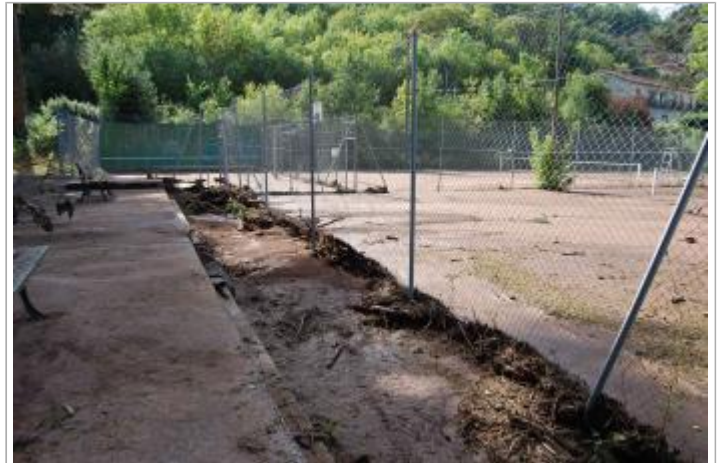
Photo du recensement d'origine. auteur photo : GEOSPHAIR

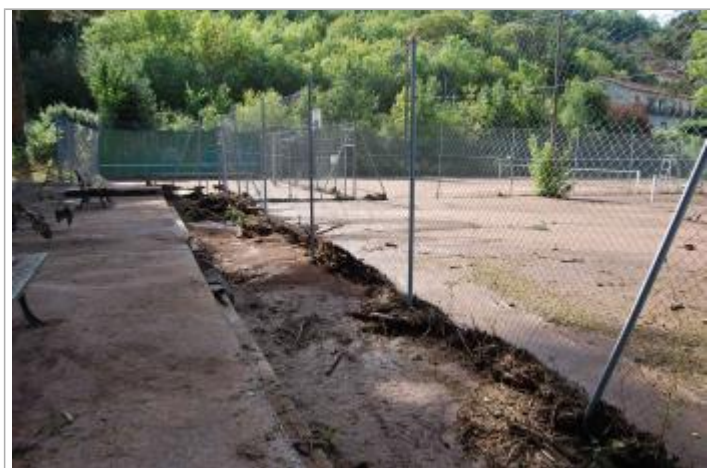
Nature du repère : **Laisse d'inondation**

Commentaires : Trace de la crue. - commentaires photo : Lors de la crue- il y avait entre 0.40 m et 0.50 m d'eau sur les cours de tennis. - Lors de la crue- il y avait entre 0.40 m et 0.50 m d'eau sur les cours de tennis.

État du repère : Disparu

Photo du recensement d'origine. auteur photo : GEOSPHAIR
