Commune : **SAINT-ROME-DE-CERNON**

Rivière : **Le Cernon**

maison en bordure de la D 77- à 100m en amont du pont

Unité de gestion : Garonne-Tarn-Lot
Code : GTL_S_7989 **Date de mise à jour :** 25/08/2016
Auteur : SPC GTL

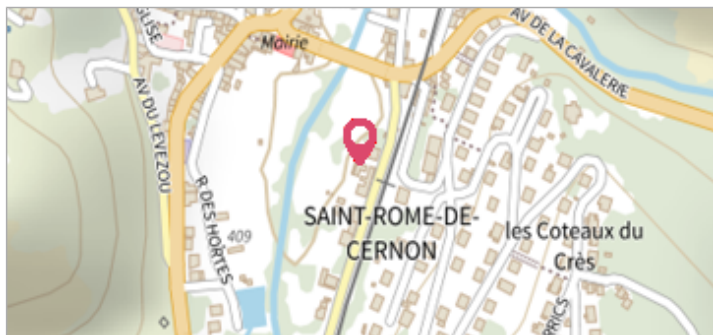
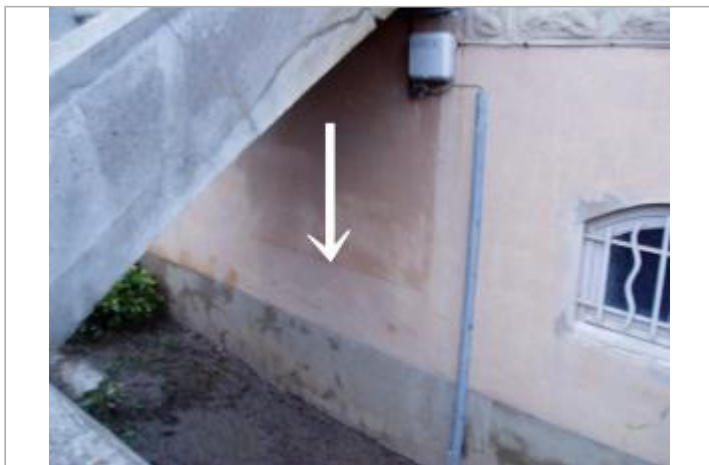
Photo du recensement d'origine. auteur photo : Klaus MARONNA

Commentaires : commentaires photo : Vue vers l'amont. Sous les escaliers- la crue a laissé une trace nette.,Zoom sur la trace qui est à 1.39m sous les escaliers et à 0.99m du sol.

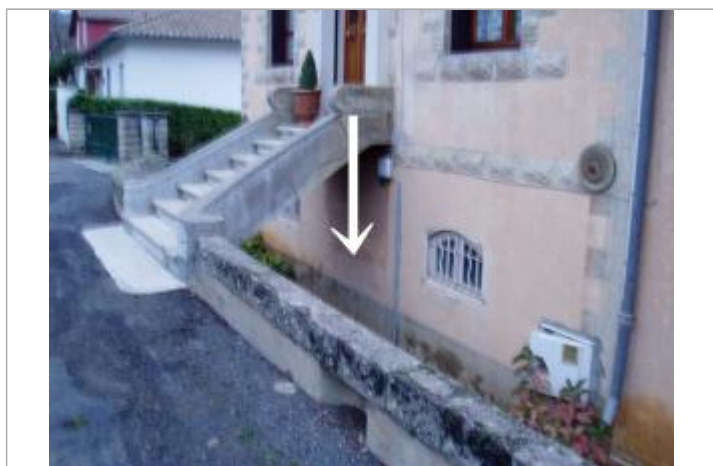
Méthode : Non renseigné
Organisme : Inconnu
Référence nivelée : Autre type de référence
Système altimétrique : NGF IGN 1969 (système normal)
Différence entre le niveau d'eau et la référence (en m) : 0.990 m

Photo du recensement d'origine. auteur photo : Klaus MARONNA
