Commune : **SAINT-ROME-DE-CERNON**

Rivière : **Le Cernon**

maison en bordure de la D 77- à 100m en amont du pont

Unité de gestion : Garonne-Tarn-Lot
Code : GTL_S_7989 **Date de mise à jour :** 25/08/2016
Auteur : SPC GTL

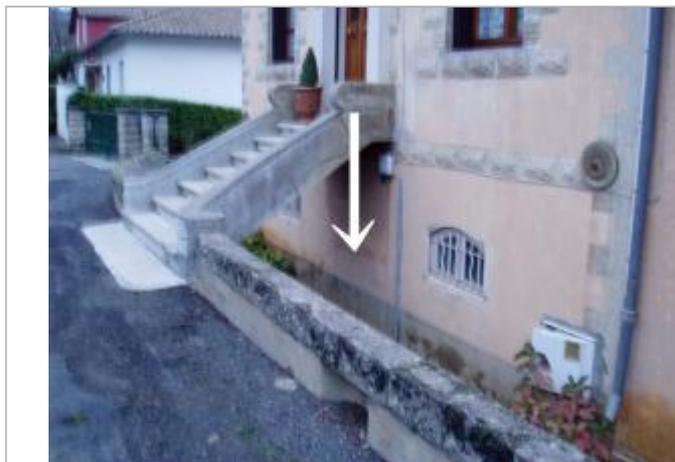
Commentaires : commentaires photo : Vue vers l'amont. Sous les escaliers- la crue a laissé une trace nette.,Zoom sur la trace qui est à 1.39m sous les escaliers et à 0.99m du sol.

Maximum de l'inondation : Oui
Visibilité : Non **État du repère :** Disparu
Pérennité : Aucune **Repère calculé :** Non
PHEC : Non renseigné

Photo du recensement d'origine. auteur photo : Klaus MARONNA

Méthode : Non renseigné
Organisme : Inconnu
Référence nivelée : Autre type de référence
Système altimétrique : NGF IGN 1969 (système normal)
Différence entre le niveau d'eau et la référence (en m) : 0.990 m
