Commune : **TOURNEMIRE**

Rivière : **Le Souizon**

## clôture de jardin en bordure du ruisseau- à une trentaine de mètres de la confluence avec le Souizon

Code : GTL\_S\_8044

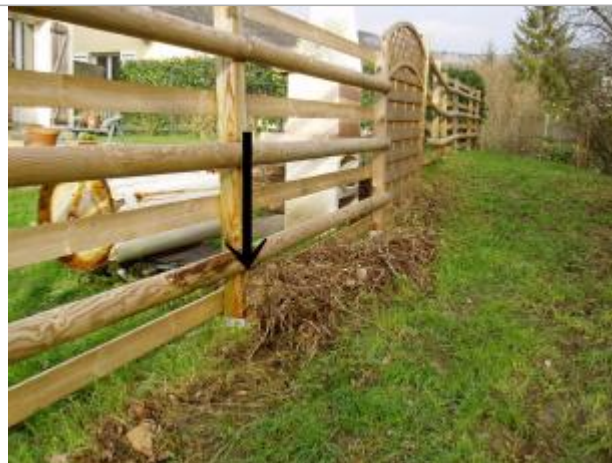
Photo du recensement d'origine. auteur photo : Klaus MARONNA

**Commentaires :** commentaires photo : Vue vers l'amont. Dans la clôture du jardin- la crue a déposé des débris. Seul le jardin a été touché par les inondations tandis que la maison est restée exondée.,Zoom sur les débris.
