Commune : **TOURNEMIRE****En bordure du stade**Rivière : **Le Soulzon****1**Repère(s) sur
le site**GÉNÉRAL****Unité de gestion :** Garonne-Tarn-Lot**Code :** GTL_S_8042**Date de mise à jour :** 07/11/2017**Auteur :** SPC GTL

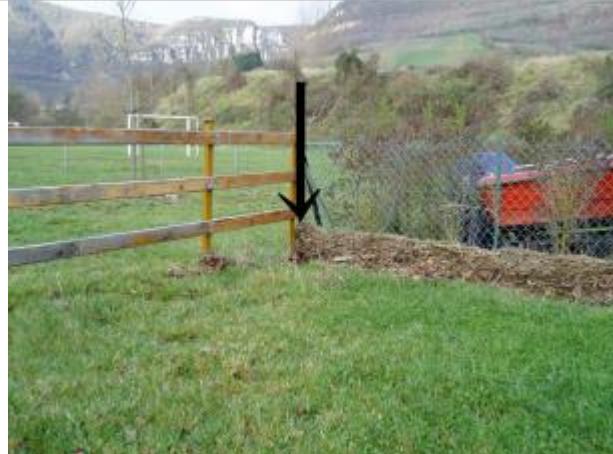
Photo du recensement d'origine. auteur photo : Klaus MARONNA

**28 Novembre 2014**Nature de l'inondation : **Débordement de cours d'eau**Altitude calculée de l'eau : **non déterminé**Nature du repère : **Laisse d'inondation****Commentaires :** commentaires photo : Vue vers l'aval. Dans le grillage la crue a déposé des débris. Seul le garage de cette maison a été touché par l'inondation tandis que le plancher habitable est resté exondé..Zoom sur les débris qui sont- à l'angle- à 41cm du sol.**GÉNÉRAL****Code :** GTL_R_9371**Auteur :** SPC GTL**Date de mise à jour :**

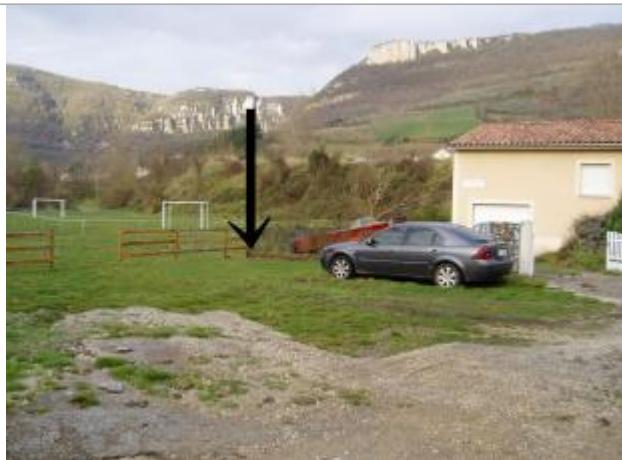
Photo du recensement d'origine. auteur photo : Klaus MARONNA

MARQUE**Maximum de l'inondation :** Oui**Visibilité :** Non**État du repère :** Disparu**Pérennité :** Aucune**Repère calculé :** Non**PHEC :** Non renseigné**SOURCE DE REPÉRAGE : RECENSEMENT SPC_GTL - 07/05/2025****Type de repérage :** Autre**Organisme :** SPC Garonne - Tarn - Lot**NIVELLEMENT D'ORIGINE****Méthode :** Non renseigné**Organisme :** Inconnu**Référence nivelée :** Autre type de référence**Système altimétrique :** NGF IGN 1969 (système normal)**Différence entre le niveau d'eau et la référence (en m) :** 0.410 m
