Commune : REQUISTA

Rivière : Le Tarn

**Lincou; maison à 50 m en amont du pont****1**

**GÉNÉRAL****Unité de gestion :** Garonne-Tarn-Lot**Code :** GTL\_S\_7355**Date de mise à jour :** 18/01/2018**Auteur :** SPC GTL

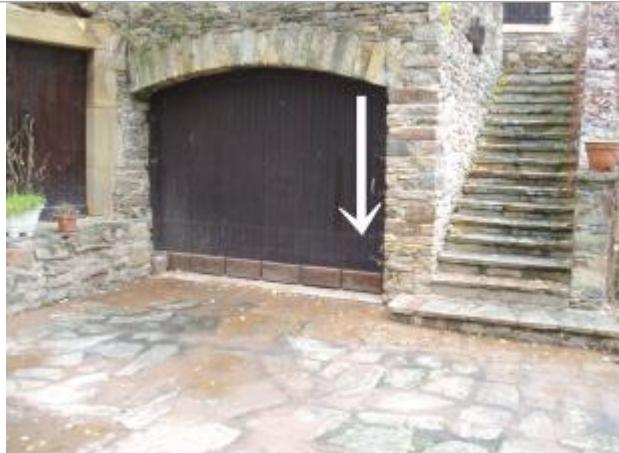
Photo du recensement d'origine. auteur photo : Klaus MARONNA

**29 Novembre 2014**Nature de l'inondation : **Débordement de cours d'eau****Commentaires :** Vue vers l'amont. Sur la porte du garage la crue a laissé une trace nette. Zoom sur la trace qui est au niveau de la poignée à 62,5 cm du sol.**GÉNÉRAL****Code :** GTL\_R\_9376**Auteur :** SPC GTL**Date de mise à jour :**

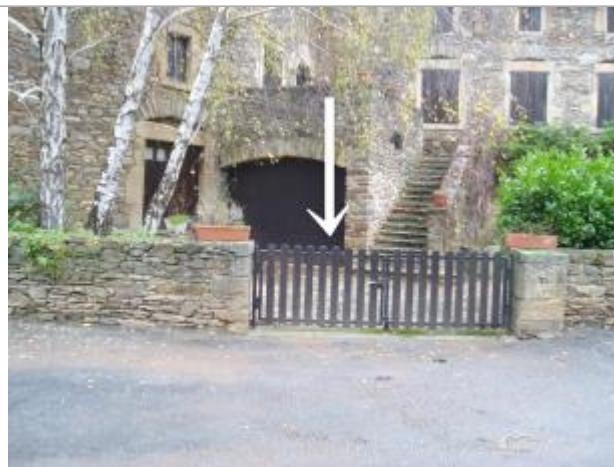
Photo du recensement d'origine. auteur photo : Klaus MARONNA

**Altitude calculée de l'eau : non déterminé****Nature du repère : Laisse d'inondation****MARQUE****Maximum de l'inondation :** Oui**Visibilité :** Non**État du repère :** Disparu**Pérennité :** Aucune**Repère calculé :** Non**PHEC :** Non**SOURCE DE REPÉRAGE : - -****Type de repérage :** Non renseigné**Organisme :** Bureau d'études**NIVELLEMENT D'ORIGINE****Méthode :** Non renseigné**Organisme :** Inconnu**Référence nivelée :** Autre type de référence**Système altimétrique :** NGF IGN 1969 (système normal)**Différence entre le niveau d'eau et la référence (en m) :** 0.630 m
