Commune : **SAINT-IZAIRE**Rivière : **Le Tarn****Pont de la D 200 et Camping à la Bouisse****2** Repère(s) sur le site**GÉNÉRAL****Unité de gestion :** Garonne-Tarn-Lot**Code :** GTL_S_7437**Date de mise à jour :** 06/04/2018**Auteur :** SPC GTL

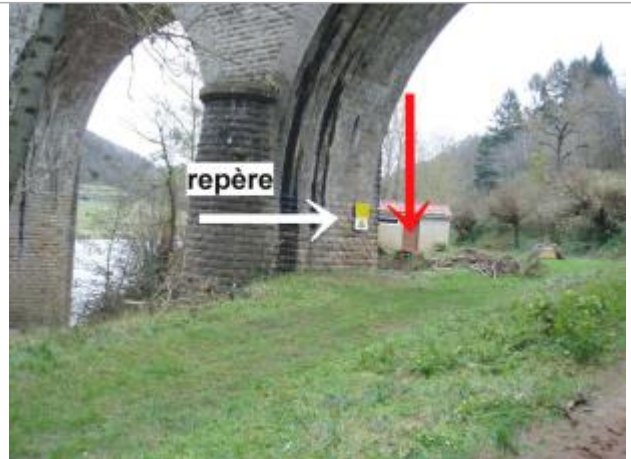
Photo du recensement d'origine. auteur photo : Klaus MARONNA

Commentaires : Sur la partie du camping qui se trouve en aval du pont de la D 200, la crue a déposé une laisse nette. Elle montre que la quasi-totalité du camping a été touchée par la crue. Prise de vue opposée à la précédente. La crue a laissé une trace nette sur la porte du bâtiment des sanitaires et sur le pont est placé un repère de la crue de mars 1930. La crue de novembre 2014 est restée à environ 80cm en dessous de ce repère. Zoom sur la trace qui est à 87.5cm du sol.

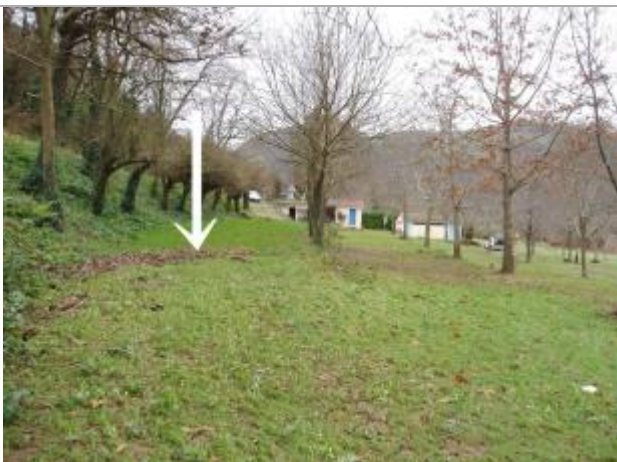
MARQUE**Maximum de l'inondation :** Oui**Visibilité :** Non**État du repère :** Disparu**Pérennité :** Aucune**Repère calculé :** Non**PHEC :** Non**SOURCE DE REPÉRAGE : - -****Type de repérage :** Non renseigné**Organisme :** Bureau d'études**NIVELLEMENT D'ORIGINE****Méthode :** Non renseigné**Organisme :** Inconnu**Référence nivelée :** Autre type de référence**Système altimétrique :** NGF IGN 1969 (système normal)**Différence entre le niveau d'eau et la référence (en m) :** 0.880 m

Photo du recensement d'origine. auteur photo : Klaus MARONNA
