Commune : **REYNIES**Rivière : **Le Tarn****pont de la D 94 à Reyniès****1** Repère(s) sur le site**GÉNÉRAL****Unité de gestion :** Garonne-Tarn-Lot**Code :** GTL\_S\_4927**Date de mise à jour :** 25/08/2016**Auteur :** SPC GTL

**GÉNÉRAL****Code :** GTL\_R\_9401**Date de mise à jour :****Auteur :** SPC GTL

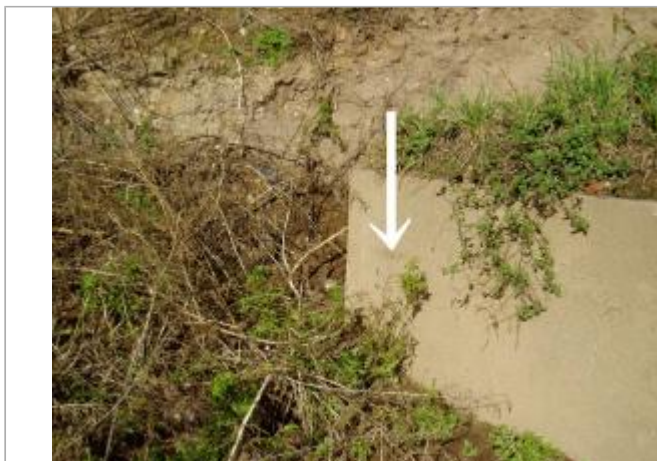
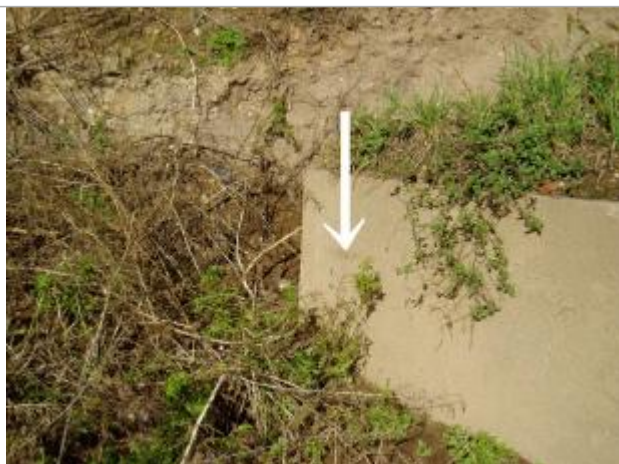
**Commentaires :** commentaires photo : Zoom sur le muret et la trace. Elle est à 21cm en dessous du bord supérieur du muret., Vue sur la face amont du pont. Sur un muret- situé sous l'arche- la crue a laissé une trace nette. Le muret ne se voit pas sur la photographie et la flèche indique son emplacement approximatif.
