Commune : **SAINT-AFFRIQUE**

Rivière : **La Sorgue**

Boulevard de la Capelle- vestiaires du terrain de rugby.

Code : GTL_S_7854

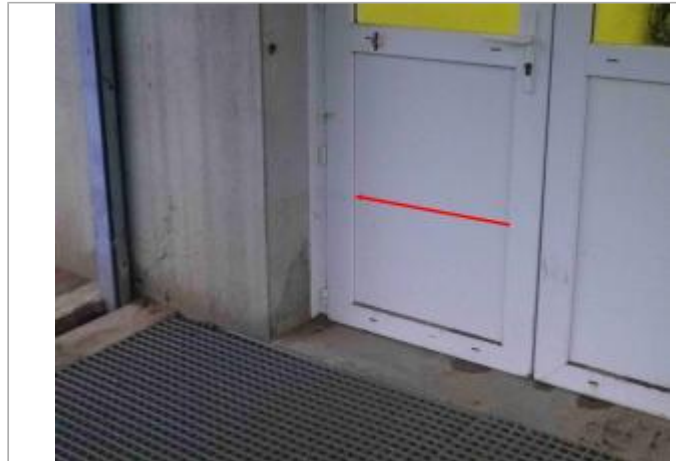
Photo du recensement d'origine. auteur photo : GEOSPHAIR

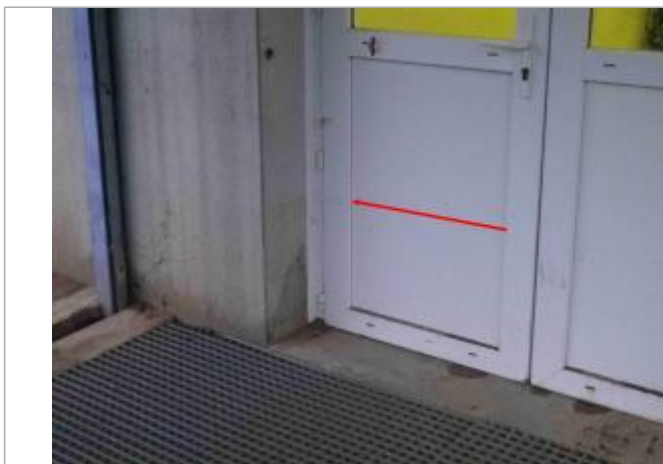
Commentaires : Trace de la crue. - commentaires photo : Le trait rouge materialise le niveau atteint par la crue. Lors de la crue- il y a eu 0.45 m d'eau au niveau de l'accès aux vestiaires cote terrain- 0.10 m dans les vestiaires et le terrain a été totalement inondé.

Photo du recensement d'origine. auteur photo : GEOSPHAIR
