Commune : **FONDAMENTE**Rivière : **La Sorgue****Chez Mme Dariga- en aval de la RD 93.****1**Repère(s) sur
le site**GÉNÉRAL****Unité de gestion :** Garonne-Tarn-Lot**Code :** GTL_S_8158**Date de mise à jour :** 25/08/2016**Auteur :** SPC GTL

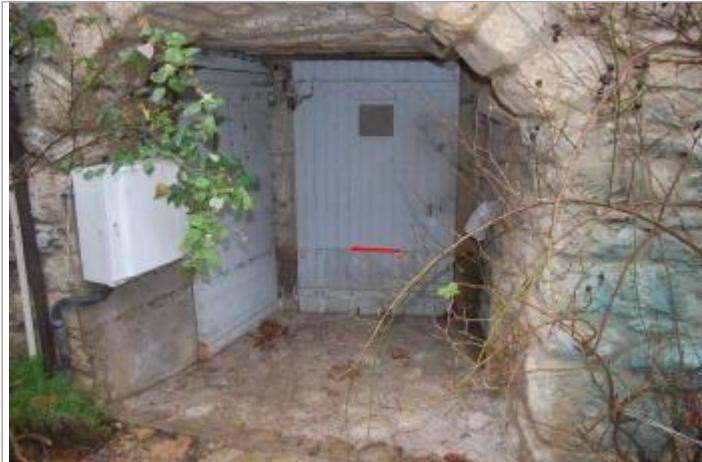
Photo du recensement d'origine. auteur photo : GEOSPHAIR

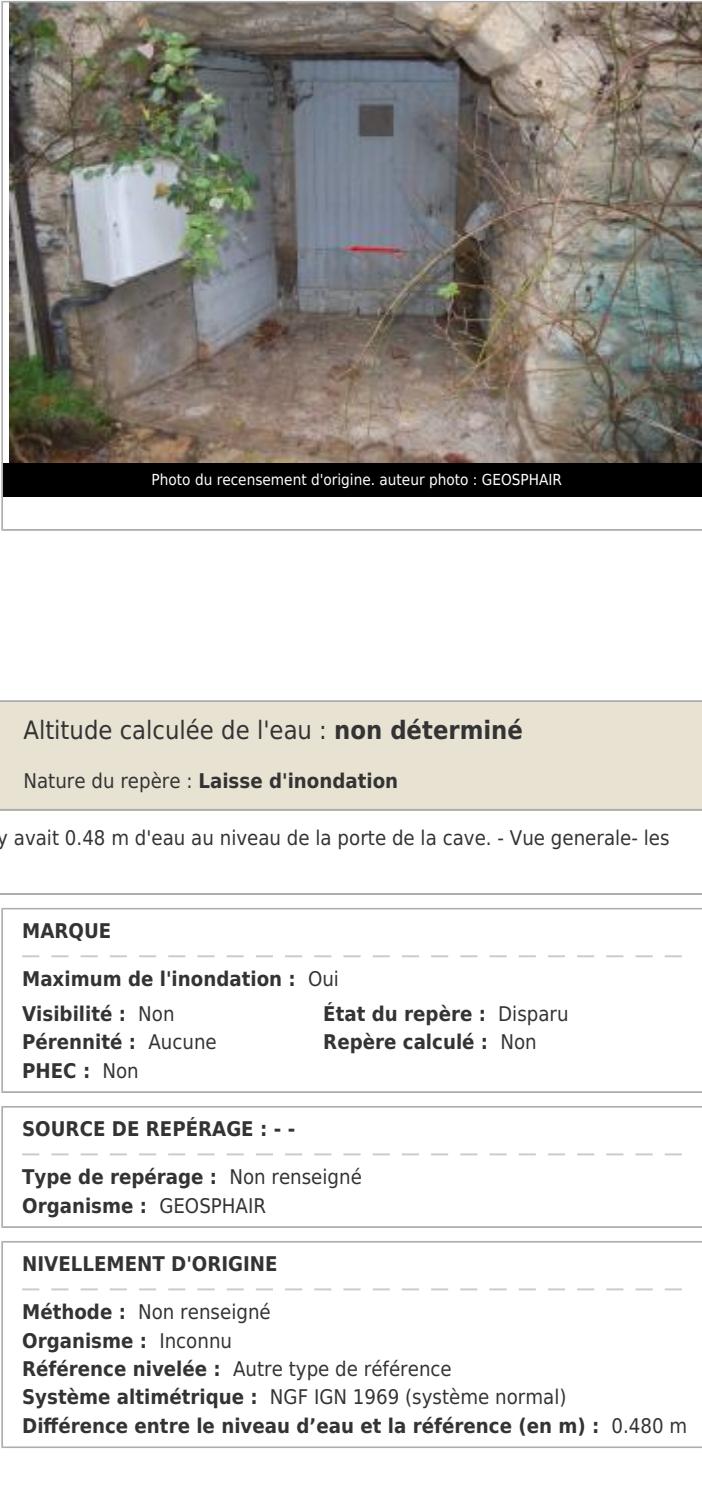
**28 Novembre 2014**Nature de l'inondation : **Débordement de cours d'eau**Altitude calculée de l'eau : **non déterminé**Nature du repère : **Laisse d'inondation****Commentaires :** Laisse de crue. - commentaires photo : Lors de la crue- il y avait 0.48 m d'eau au niveau de la porte de la cave. - Vue generale- les traits rouges indiquent les niveaux atteints par la crue.**GÉNÉRAL****Code :** GTL_R_9581**Auteur :** SPC GTL**Date de mise à jour :**

Photo du recensement d'origine. auteur photo : GEOSPHAIR
