Commune : **AUSSON**Rivière : **La Garonne****Village, sur un mur de l'ancienne écurie du château d'Ausson, côté opposé à la voie, on trouve une cruche scellée dans le mur****1** Repère(s) sur le site**GÉNÉRAL**

Code : GTL_S_1571

Date de mise à jour : 12/01/2018

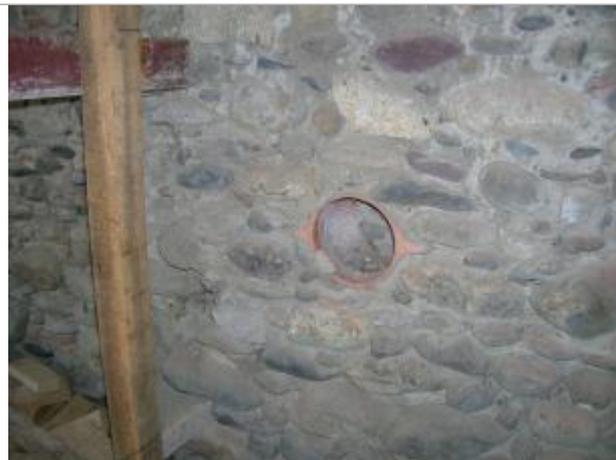
Photo du recensement d'origine. auteur photo : AGERIN

Commentaires : Cette cruche - située vers 0 - 80 m par rapport au terrain naturel - est un repère mis en place pour marquer le niveau de la crue du 3 juillet 1897. Il faut noter la présence de 2 autres repères - l'un déplacé et l'autre (photo N°2) - non daté et situé à 1 - 10 m par rapport au terrain naturel. La paroi de ce dernier est recouverte de limons (encore visibles) et selon l'histoire et la tradition familiale (propriétaire depuis 1830) - ces limons dateraient de la crue du 23 juin 1875.

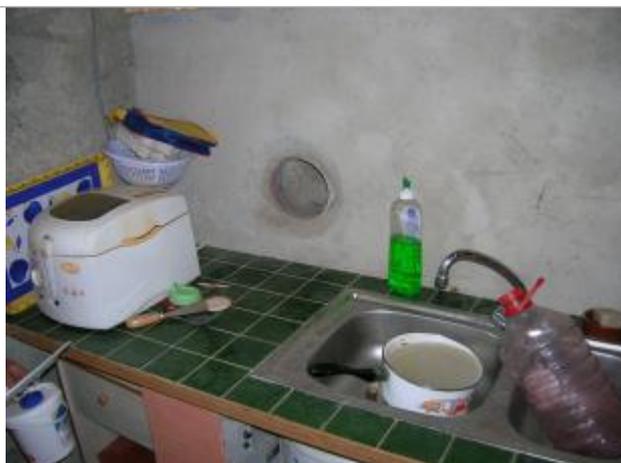
État du repère : Bon

Différence entre le niveau d'eau et la référence (en m) : 0.800 m

Photo du recensement d'origine. auteur photo : AGERIN
