Commune : **CRY** | Rivière : **L' Armançon**

**Lavoir**

**1** Repère(s) sur le site

**Unité de gestion :** Seine moyenne-Yonne-Loing  
**Code :** DIREN\_IDF\_S\_381      **Date de mise à jour :** 07/09/2016  
**Auteur :** SPC SMYL

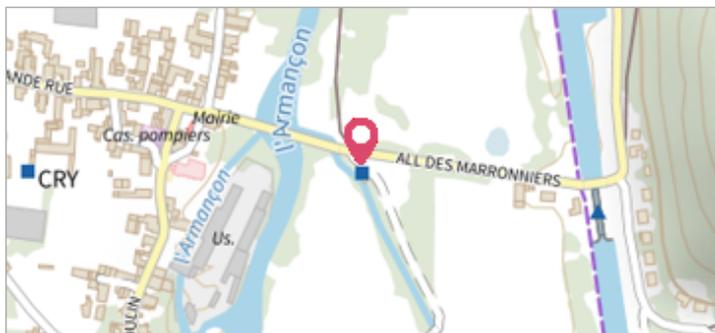
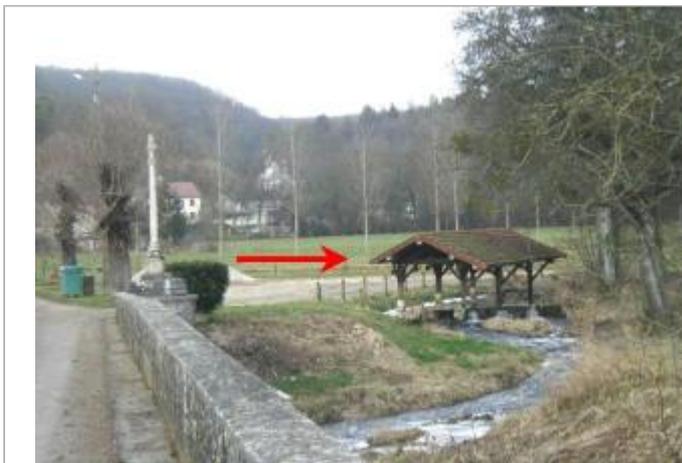
Le lavoir - auteur photo : SOGREAH

**Commentaires :** Le niveau maximum atteint par la crue se situe à la hauteur de la limite inférieure du toit du lavoir. La photographie a été publiée dans l'Yonne Républicaine- le 29 avril 1998. Marque de peinture rouge sur le pont (1998) : 191.26 en rive gauche coté aval. Fiche issue du PPRI Armançon (SOGREAH 2002)

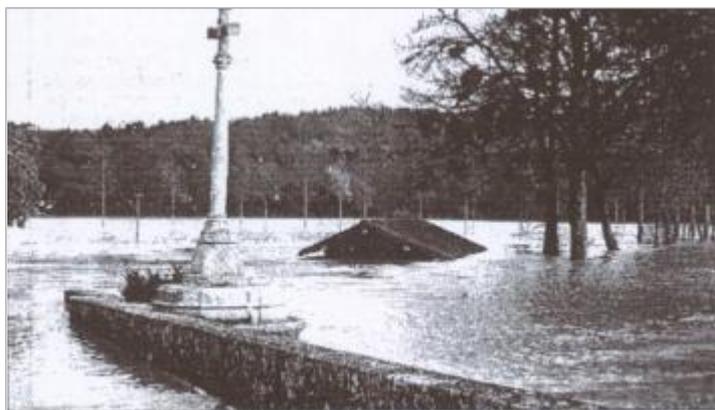
Photographie publiée dans l'Yonne Républicaine le 29/04/1998 - auteur photo : Yonne Républicaine

Le village de Cry-sur-Armançon a été coupé en deux. Les jeux pour enfants et le petit chalet situés entre les deux ponts ont été submergés.
