Commune : LIMOUX

Eglise St Martin

Rivière : L' Aude

Unité de gestion : Méditerranée Ouest**Code :** 11206-4B**Date de mise à jour :** 09/09/2016**Auteur :** gestionnaire_SCVigicrues

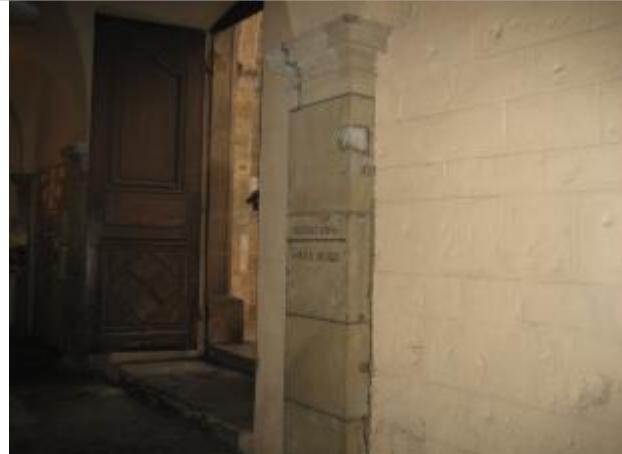
Vue du site - Auteur : CACG

Commentaires : Intérieur de l'église, sur le mur à l'entrée à gauche

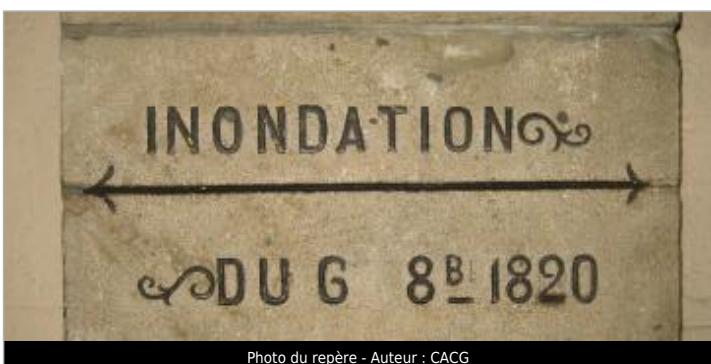
Photo du repère - Auteur : CACG

Altitude calculée de l'eau : **168.76 m**

Nature du repère : Plaque

Commentaires : Macaron scellé

Maximum de l'inondation : Oui**Visibilité :** Oui**État du repère :** Bon**Pérennité :** Longue
