Commune : LIMOUX

Eglise St Martin

Rivière : L' Aude

Unité de gestion : Méditerranée Ouest**Code :** 11206-4B**Date de mise à jour :** 09/09/2016**Auteur :** gestionnaire_SCVigicrues

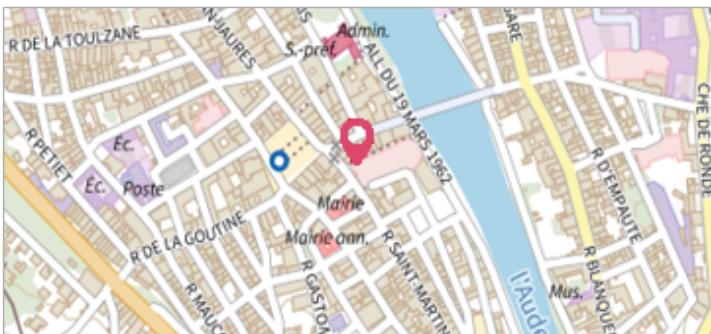
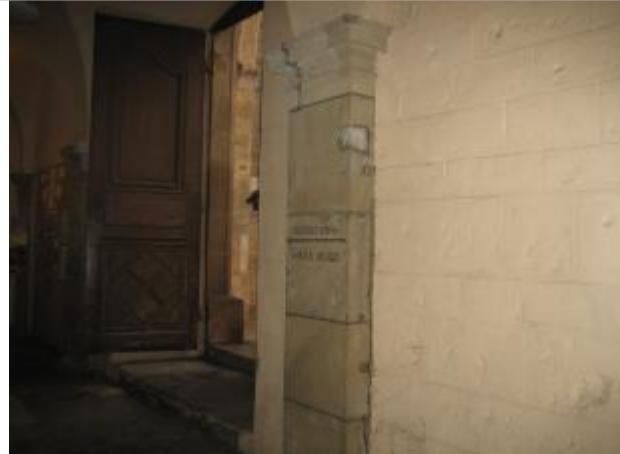
Vue du site - Auteur : CACG

Commentaires : Intérieur de l'église, sur le mur à l'entrée à gauche
