Commune : **QUIMPERLE**Rivière : **L' Isole****3 place Hervo, magasin Cocoon lingerie****1** Repère(s) sur le site**GÉNÉRAL****Unité de gestion :** Vilaine-Côtiers Bretons**Code :** DHE_29233-004**Date de mise à jour :** 06/10/2016**Auteur :** SPC VCB

GÉNÉRAL**Code :** DHE_29233-004-004**Date de mise à jour :****Auteur :** SPC VCB

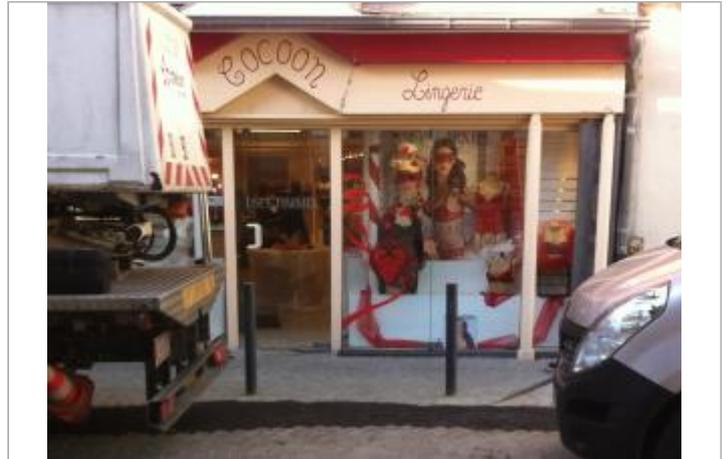
vue de l'entrée du magasin Cocoon lingerie

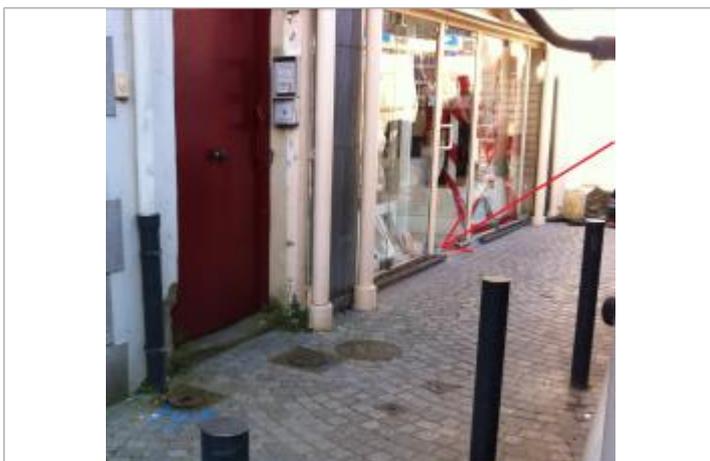
Commentaires : Plancher à l'entrée du magasin. Une galerie rejoignant la Laïta est connectée à la cave du magasin. Le 24 décembre 2013, l'inondation par la Laïta est survenue 45mn avant celle par l'Isole. Le niveau de l'inondation dans le magasin était identique le 24 décembre 2013 et le 2 janvier 2014 (confirmé par les mesures à la station Charles de Gaulle).

Plancher à l'entrée du magasin Cocoon lingerie
