Commune : **QUIMPERLE**Rivière : **L' Isole****3 place Hervo, magasin Cocoon lingerie****1** Repère(s) sur le site**GÉNÉRAL****Unité de gestion :** Vilaine-Côtière Bretons**Code :** DHE\_29233-004**Date de mise à jour :** 06/10/2016**Auteur :** SPC VCB

**GÉNÉRAL****Code :** DHE\_29233-004-004**Date de mise à jour :****Auteur :** SPC VCB

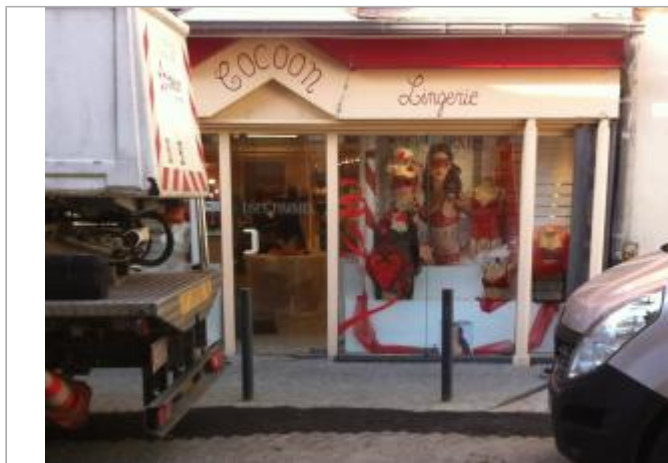
vue de l'entrée du magasin Cocoon lingerie

**Commentaires :** Plancher à l'entrée du magasin. Une galerie rejoignant la Laïta est connectée à la cave du magasin. Le 24 décembre 2013, l'inondation par la Laïta est survenue 45mn avant celle par l'Isole. Le niveau de l'inondation dans le magasin était identique le 24 décembre 2013 et le 2 janvier 2014 (confirmé par les mesures à la station Charles de Gaulle).

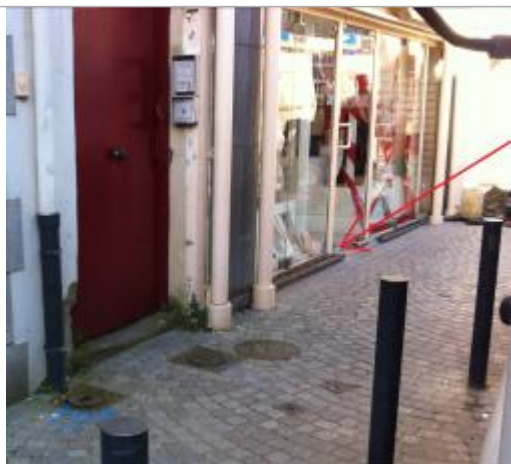
**MARQUE****PHEC :** Non**Repère calculé :** Non**SOURCE DE REPÉRAGE : CAMPAGNE DE TERRAIN DHE 2015 - 27/02/2015****Type de repérage :** Campagne de terrain post-inondation**Organisme :** Bureau d'études**PLANCHER À L'ENTRÉE DU MAGASIN COCOON LINGERIE - 30/10/2015****Méthode :** Nivellement direct**Organisme :** Géomètre (cabinet)**Référence nivelée :** Autre type de référence**Description référence du repère :** Plancher à l'entrée du magasin Cocoon lingerie**Système altimétrique :** NGF IGN 1969 (système normal)**Altitude de la référence (en m) :** 5.050 m**Différence entre le niveau d'eau et la référence (en m) :** 0.400 m**Altitude calculée de l'eau (en m) :** 5.45 m

Plancher à l'entrée du magasin Cocoon lingerie
