Commune : **EPERNON**Rivière : **La Drouette****8 rue Peju****1** Repère(s) sur le site**GÉNÉRAL****Unité de gestion :** Seine aval-Côtiers Normands**Code :** SACN\_DROUETTE16\_S\_03 **Date de mise à jour :** 19/10/2016**Auteur :** SPC.SACN

**1<sup>er</sup> Juin 2016**Nature de l'inondation : **Débordement de cours d'eau**Altitude calculée de l'eau : **114.53 m**Nature du repère : **Laisse d'inondation****GÉNÉRAL****Code :** SACN\_DROUETTE16\_R\_01**Date de mise à jour :****Auteur :** SPC.SACN

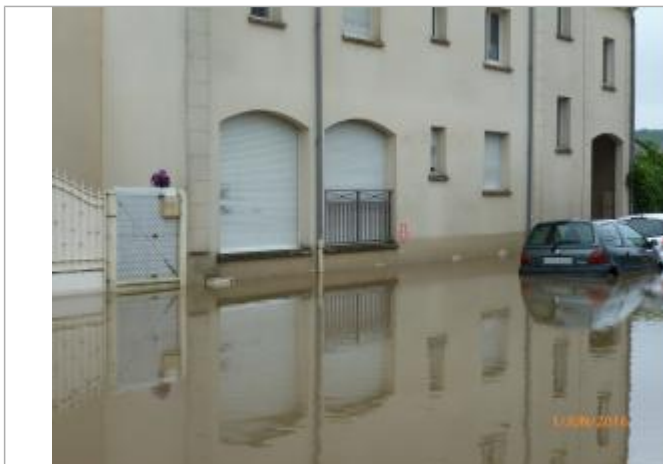
**MARQUE****Maximum de l'inondation :** Oui**Visibilité :** Oui**Repère calculé :** Non

Laisse d'inondation sur la façade du bâtiment (photo DDT 28)
