Commune : **EPERNON**Rivière : **La Drouette****Façade immeuble, 8 rue Peju.****Commentaires** : Façade immeuble à proximité d'une fenêtre d'appartement du rez de chaussée, la 2 ème en partant du portail.**1** Repère(s) sur le site**GÉNÉRAL****Unité de gestion** : Seine aval-Côtiers Normands**Code** : SACN\_DROUETTE16\_S\_03 **Date de mise à jour** : 20/03/2026**Auteur** : SPC.SACN

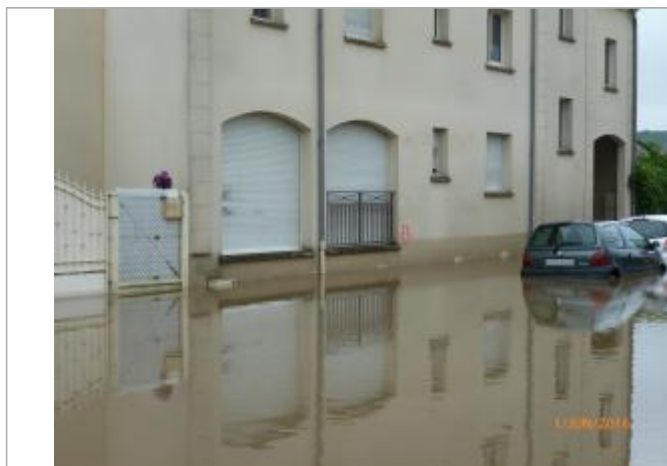
Nature de l'inondation : **Débordement de cours d'eau**Altitude calculée de l'eau : **114.53 m**Nature du repère : **Laisse d'inondation****Commentaires** : Laisse de crue à 81 cm/sol.**GÉNÉRAL****Code** : SACN\_DROUETTE16\_R\_01 **Date de mise à jour** :**Auteur** : SPC.SACN

Laisse d'inondation sur la façade du bâtiment (photo DDT 28)
