Commune : **EPERNON**Rivière : **La Drouette****Façade maison, 7 rue Peju****Commentaires** : Le site se situe à l'angle ("EST") de la maison, coté portail.**1** Repère(s) sur le site**GÉNÉRAL****Unité de gestion** : Seine aval-Côtiers Normands**Code** : SACN_DROUETTE16_S_04 **Date de mise à jour** : 20/03/2026**Auteur** : SPC.SACN

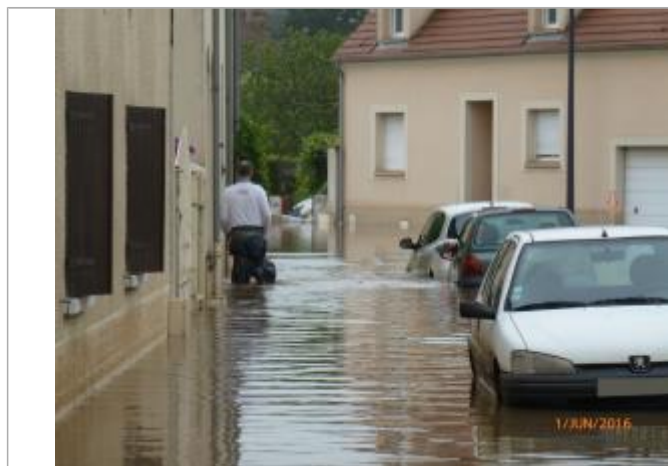
Nature de l'inondation : **Débordement de cours d'eau**Altitude calculée de l'eau : **114.52 m**Nature du repère : **Laisse d'inondation****Commentaires** : Laisse de crue à 110 cm/sol.**GÉNÉRAL****Code** : SACN_DROUETTE16_R_02 **Date de mise à jour** :**Auteur** : SPC.SACN

Laisse d'inondation sur la façade de la maison (photo DDT 28)
