Commune : **ATTIGNY** | Rivière : **L' Aisne**

**Attigny, 5 rue de l'Assaut**

**GÉNÉRAL**

Unité de gestion : Bassins du Nord  
 Code : SPCOA-853 Date de mise à jour : 23/06/2021  
 Auteur : SPC OA

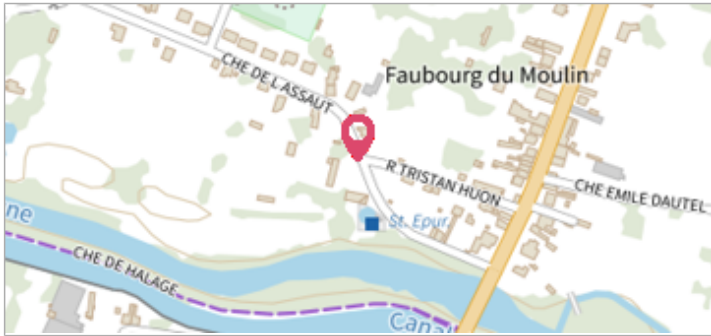
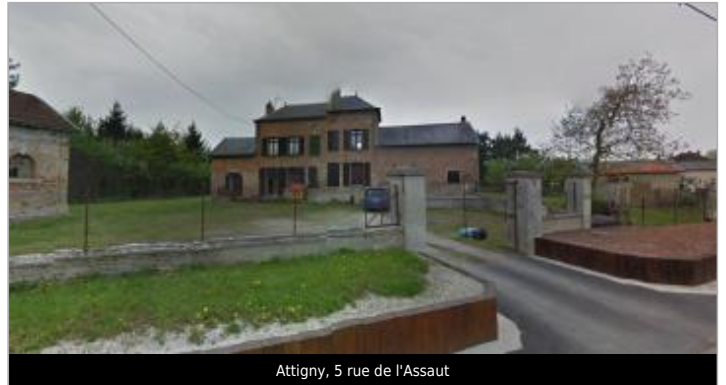
Attigny, 5 rue de l'Assaut

**Commentaires** : Crue de décembre 1993 au 5 rue de l'Assaut sur muret à droite de l'entrée
