Commune : **QUIMPERLE**Rivière : **L' Ellé****13 rue de l'Ellé, rive droite****Commentaires** : Bâtiment au 13 rue de l'Ellé, rive droite de l'Ellé**1** Repère(s) sur le site**GÉNÉRAL****Unité de gestion** : Vilaine-Côtière Bretons**Code** : DHE\_29233-012**Date de mise à jour** : 06/12/2016**Auteur** : SPC VCB

**24 Décembre 2013**Altitude calculée de l'eau : **5.62 m**Nature de l'inondation : **Débordement de cours d'eau**Nature du repère : **Photographie****Commentaires** : Niveau d'eau déduit d'une photographie au n°13 de la rue de l'Ellé**GÉNÉRAL****Code** : DHE\_29233-012-012**Date de mise à jour** :**Auteur** : SPC VCB

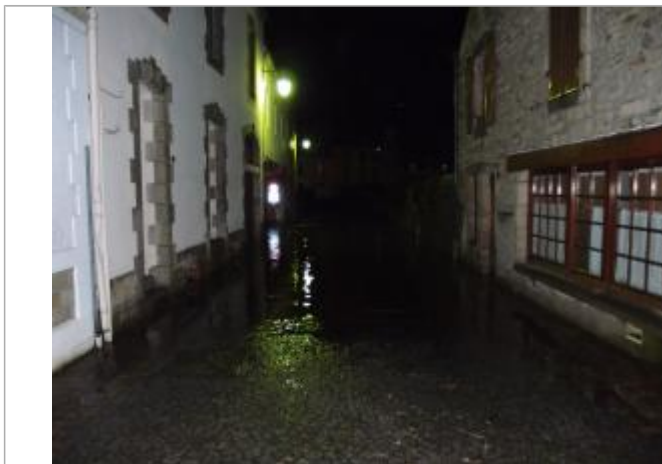
rue de l'Ellé, le 24/12/2013 à 19:42

**MARQUE****Maximum de l'inondation** : Non**Visibilité** : Oui**État du repère** : Moyen**Pérennité** : Aucune**Repère calculé** : Non**PHEC** : Non**SOURCE DE REPÉRAGE** : CAMPAGNE DE TERRAIN DHE 2015 - 27/02/2015**Type de repérage** : Campagne de terrain post-inondation**LIMITE DE L'INONDATION AU NIVEAU DU SOUPIRAIL À DROITE DE LA PORTE - 25/06/2019****Méthode** : Nivellement direct**Organisme** : GEOMEXPERT**Commentaires sur le nivellement** : La photographie a été prise au moment du pic de crue. La laisse nivelée est à un niveau inférieur d'une vingtaine de centimètres aux autres laisses de la même rue ce qui interroge sur la fiabilité du nivellement.**Référence nivelée** : Marque d'inondation**Description référence du repère** : limite de l'inondation au niveau du soupirail à droite de la porte**Système altimétrique** : NGF IGN 1969 (système normal)**Altitude de la référence (en m)** : 5.620 m**Altitude calculée de l'eau (en m)** : 5.62
