Commune : <b>SAUVE</b>	Rivière : <b>Le Vidourle</b>
<b>5431 A Bagard</b>

**Unité de gestion :** Grand Delta  
**Code :** GARD\_S\_vid\_83      **Date de mise à jour :** 17/01/2017  
**Auteur :** SPC GD

**Code :** GARD\_R\_vid\_83\_1      **Date de mise à jour :** 17/04/2018  
**Auteur :** SPC GD

**Code :** GARD\_R\_vid\_83\_2      **Date de mise à jour :** 27/01/2022  
**Auteur :** SPC GD

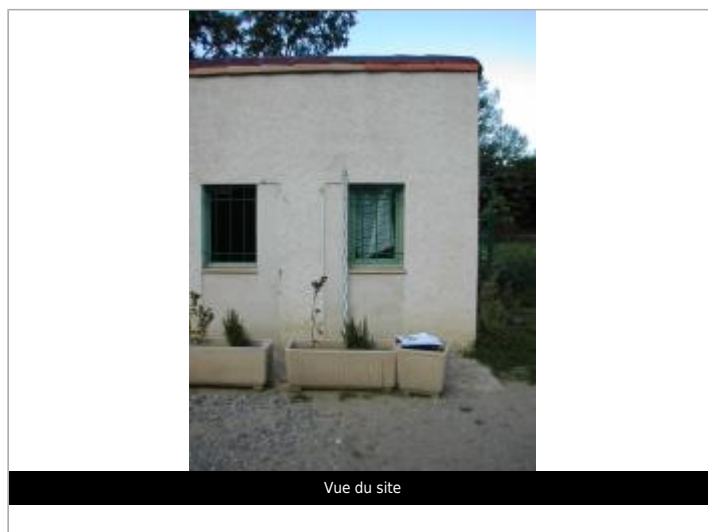
<b>Commentaires :</b> Adresse approximative (BD ADRESSE au plus proche voisin). Bâtiment sanitaire contre la piscine du camping. Montant gauche de la fenêtre de droite	<b>2</b>	Repère(s) sur le site
---	----------	-----------------------

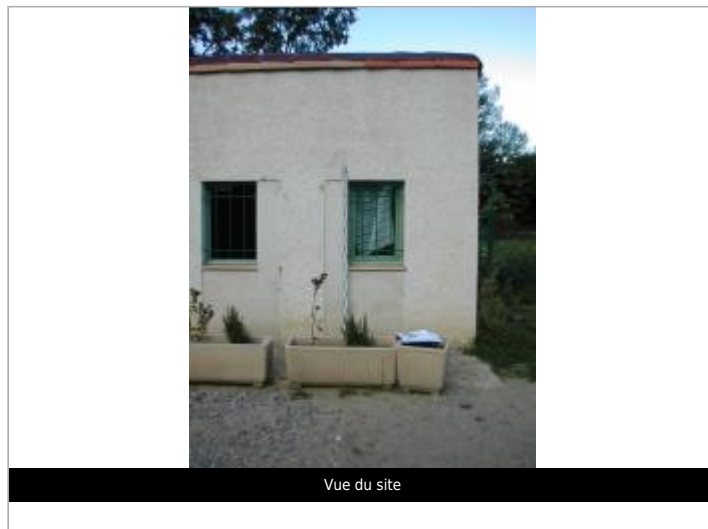
<b>Commentaires :</b> Adresse approximative (BD ADRESSE au plus proche voisin). Bâtiment sanitaire contre la piscine du camping. Montant gauche de la fenêtre de droite	2	Repère(s) sur le site
---	---	-----------------------
