Commune : ANCONE

Pont en ruine de Rochemaure

Code: RH1 S 26ancone03

Code: RH1 R 26ancone03 1

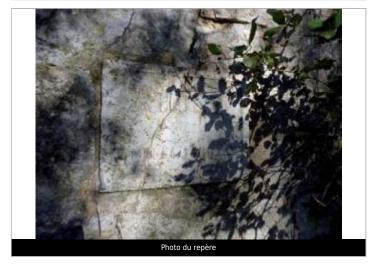
Commentaires: Support: Pilier de pont.

Nature du repère : Marque gravée

Visibilité: Non renseigné État du repère : Moyen Pérennité: Non renseigné Repère calculé: Non renseigné

Différence entre le niveau d'eau et la référence (en m) : 1.750 m
