Commune : ARTANNES-SUR-INDRE

Rivière : L' Indre

## 3 avenue des moulins - Moulin d'Artannes

**Unité de gestion :** Loire-Allier-Cher-Indre**Code :** CE37\_S\_45-1**Date de mise à jour :** 27/01/2017**Auteur :** A. Bontemps - Cerema Normandie-Centre

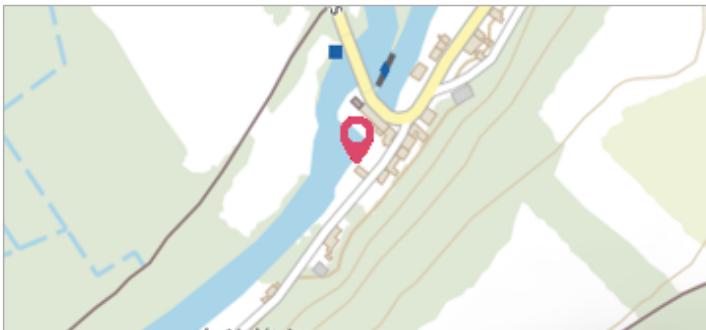
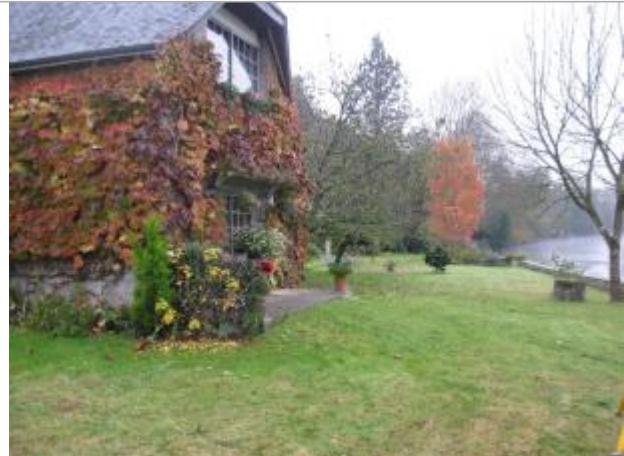
Vue du site

Commentaires : Témoignage propriétaire

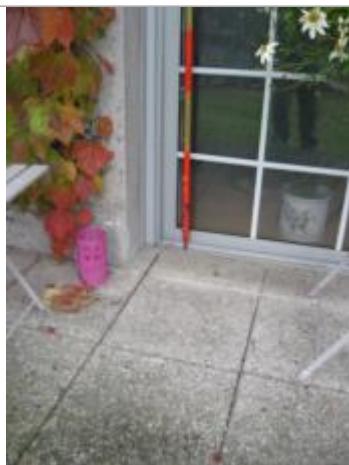
Vue du repère

**2 Juin 2016**Nature de l'inondation : **Débordement de cours d'eau**Altitude calculée de l'eau : **48.29 m**Nature du repère : **Témoignage oral****Commentaires :** La crue a atteint le seuil de la baie vitrée sans la franchir

**Maximum de l'inondation :** Oui**Visibilité :** Non**État du repère :** Non renseigné**Pérennité :** Non renseigné**Repère calculé :** Non renseigné**PHEC :** Non renseigné**SOURCE DE REPÉRAGE : CEREMA DT NORMANDIE CENTRE (SITE DE BLOIS), L'INDRE, RECENSEMENT 2016 - 01/12/2016****Type de repérage :** Campagne de terrain post-inondation  
**Organisme :** CEREMA Normandie – Centre

**Méthode :** Nivellement direct**Organisme :** CEREMA Normandie – Centre**Référence nivélée :** Marque d'inondation**Système altimétrique :** NGF IGN 1969 (système normal)**Altitude de la référence (en m) :** 48.290 m**Altitude calculée de l'eau (en m) :** 48.29

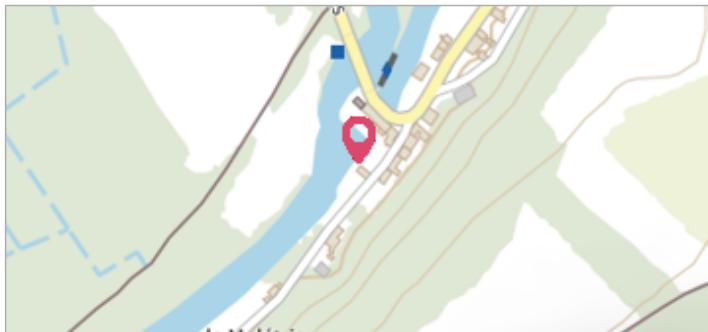
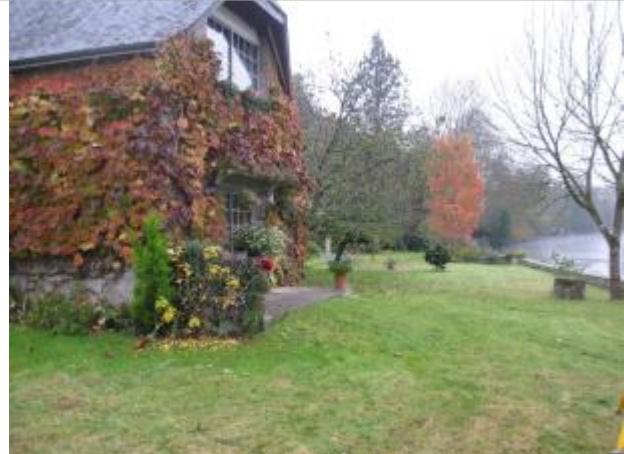
Vue du site

Commentaires : Témoignage propriétaire

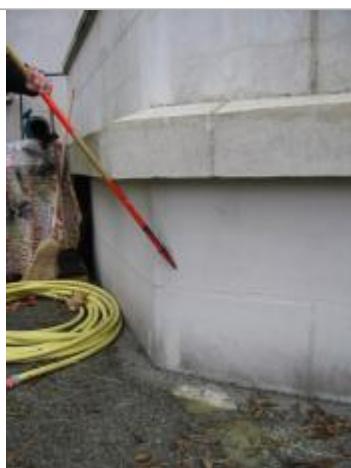
Vue du repère

**2 Juin 2016**Nature de l'inondation : **Débordement de cours d'eau**Altitude calculée de l'eau : **48.3 m**Nature du repère : **Marque gravée****Commentaires :** Marque gravée indiquant sur le muret la hauteur maximum**GÉNÉRAL****Code :** CE37\_R\_45-1\_LC72**Date de mise à jour :****Auteur :** A. Bontemps - Cerema

**MARQUE****Maximum de l'inondation :** Oui**Visibilité :** Non**État du repère :** Non renseigné**Pérennité :** Non renseigné**Repère calculé :** Non renseigné**PHEC :** Non renseigné**SOURCE DE REPÉRAGE : CEREMA DT NORMANDIE CENTRE (SITE DE BLOIS), L'INDRE, RECENSEMENT 2016 - 01/12/2016****Type de repérage :** Campagne de terrain post-inondation  
**Organisme :** CEREMA Normandie – Centre**NIVELLEMENT POST-INONDATION - 07/11/2016****Méthode :** Nivellement direct**Organisme :** CEREMA Normandie – Centre**Référence nivélée :** Marque d'inondation**Système altimétrique :** NGF IGN 1969 (système normal)**Altitude de la référence (en m) :** 48.300 m**Altitude calculée de l'eau (en m) :** 48.3
