Commune : **ESVRES** | Rivière : **L'Indre**

## Rue de la passerelle - portail du n° 7

**Unité de gestion** : Loire-Allier-Cher-Indre  
**Code** : CE37\_S\_47-5      **Date de mise à jour** : 27/01/2017  
**Auteur** : A. Bontemps - Cerema Normandie-Centre

**Code** : CE37\_R\_47-5\_LC158      **Date de mise à jour** : 24/04/2018  
**Auteur** : A. Bontemps - Cerema Normandie-Centre

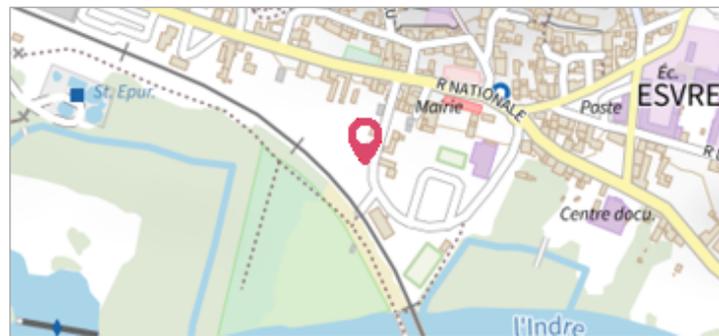
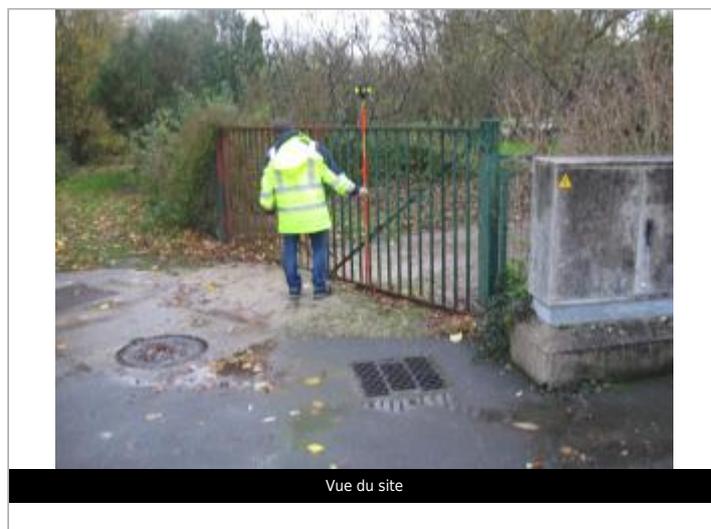
**Commentaires** : Témoignage + photographie Garde Champêtre Esvres

**1** Repère(s) sur le site

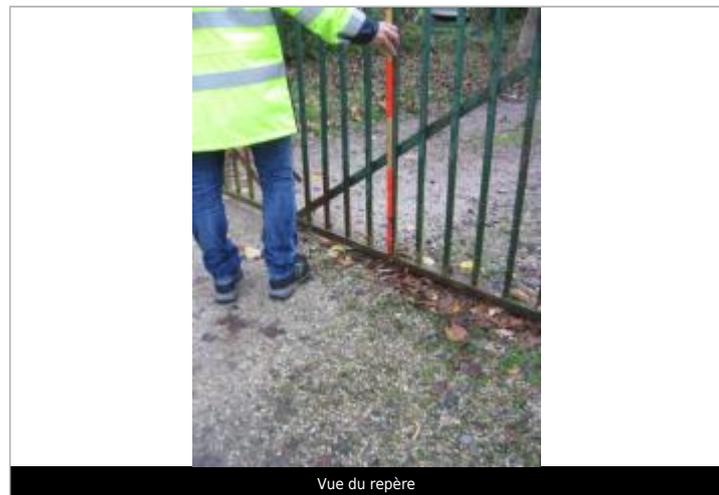
**2 Juin 2016**      Altitude calculée de l'eau : **56.66 m**

Nature de l'inondation : **Débordement de cours d'eau**      Nature du repère : **Photographie**

**Commentaires** : Niveau de l'eau au du bas du portail

**Maximum de l'inondation** : Non  
**Visibilité** : Non      **État du repère** : Non renseigné  
**Pérennité** : Non renseigné      **Repère calculé** : Non renseigné  
**PHEC** : Non renseigné
