Commune : **ESVRES**

Parking Médiathèque - La Quintaine

Rivière : **L' Indre****1**

GÉNÉRAL**Unité de gestion :** Loire-Allier-Cher-Indre**Code :** CE37_S_47-7**Date de mise à jour :** 27/01/2017**Auteur :** A. Bontemps - Cerema Normandie-Centre

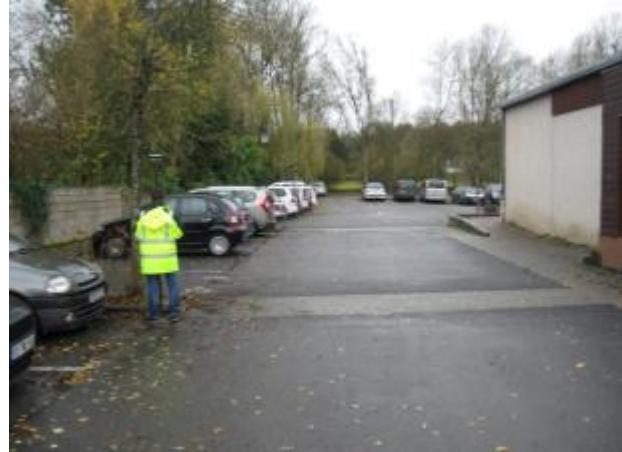
Vue du site

Commentaires : Témoignage riverain + photographie

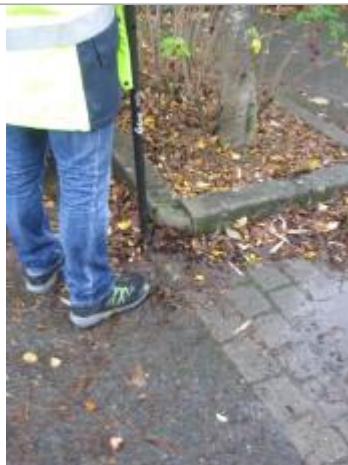
Vue du repère

**2 Juin 2016**Nature de l'inondation : **Débordement de cours d'eau**Altitude calculée de l'eau : **57.1 m**Nature du repère : **Témoignage oral****Commentaires :** Limite de la crue sur le parking. elle a atteint le massif et recouvert les pavés (photo d'archive non prise au maximum de crue)**GÉNÉRAL****Code :** CE37_R_47-7_LC165**Date de mise à jour :****Auteur :** A. Bontemps - Cerema
