Commune : **HUISMES** | Rivière : **L' Indre**

Lieu dit Cuzé. au niveau du n°3 impasse de Cuzé #1

Unité de gestion : Loire-Allier-Cher-Indre
Code : CE37_S_42-11a **Date de mise à jour :** 27/01/2017
Auteur : A. Bontemps - Cerema Normandie-Centre

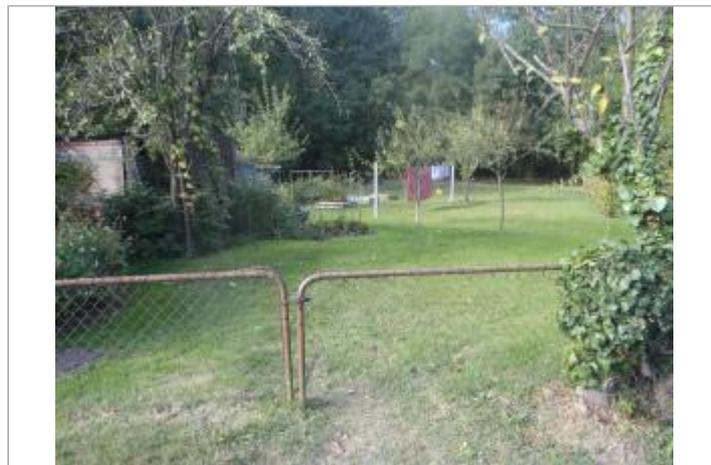
Vue du site

Commentaires : Poteau à linge jardin privé

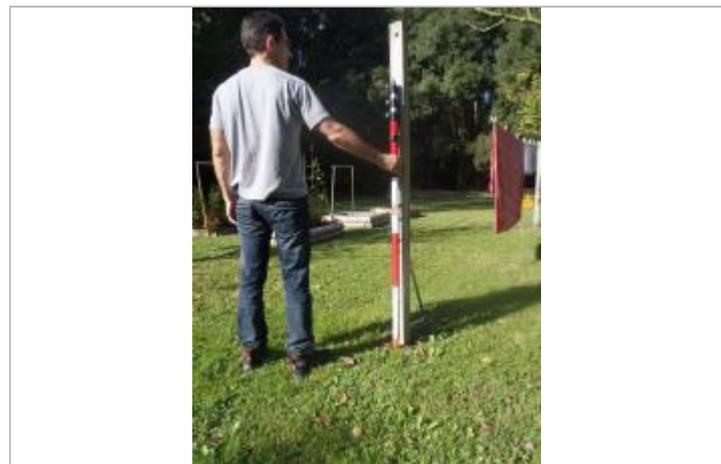
Vue du repère

Commentaires : Crue a atteint le pied des poteaux à linge

Maximum de l'inondation : Oui
Visibilité : Non **État du repère :** Non renseigné
Pérennité : Non renseigné **Repère calculé :** Non renseigné
PHEC : Non renseigné
