Commune : HUISMES

Rivière : L' Indre

Lieu dit Cuzé. au niveau du n°3 impasse de Cuzé #2

Unité de gestion : Loire-Allier-Cher-Indre**Code :** CE37_S_42-11b**Date de mise à jour :** 27/01/2017**Auteur :** A. Bontemps - Cerema Normandie-Centre

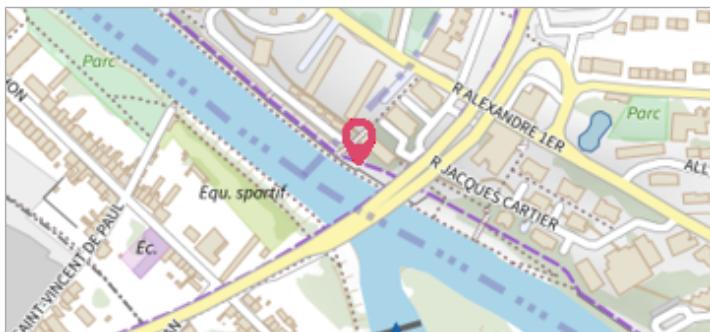
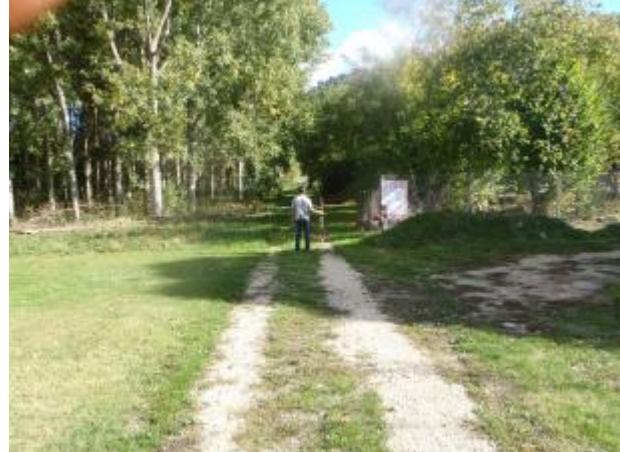
Vue du site

Commentaires : Limite de propriété et chemin

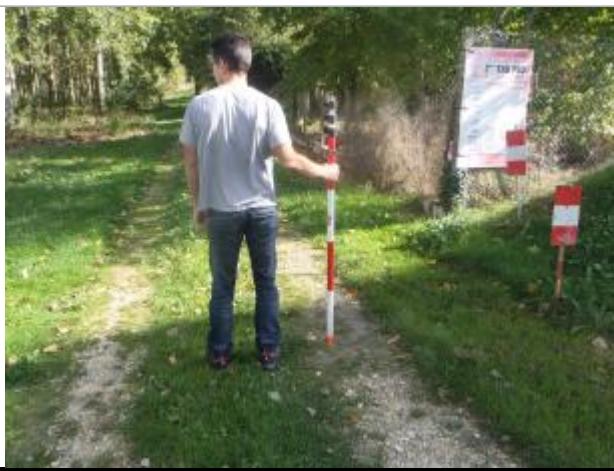
Vue du repère

**2 Juin 2016**Nature de l'inondation : **Débordement de cours d'eau**Altitude calculée de l'eau : **35.74 m**Nature du repère : **Témoignage oral****Commentaires :** Crue a atteint la limite de propriété

Maximum de l'inondation : Oui**Visibilité :** Non**État du repère :** Non renseigné**Pérennité :** Non renseigné**Repère calculé :** Non renseigné**PHEC :** Non renseigné

Méthode : Nivellement direct**Organisme :** CEREMA Normandie – Centre**Référence nivelée :** Marque d'inondation**Système altimétrique :** NGF IGN 1969 (système normal)**Altitude de la référence (en m) :** 35.740 m**Altitude calculée de l'eau (en m) :** 35.74
