Commune : **RIGNY-USSE**Rivière : **L' Indre****Lieu dit « La Queue de L'île » - au droit du n° 27 rue Saint Martin****Commentaires :** Témoignage riverain + photographie**1** Repère(s) sur le site**GÉNÉRAL****Unité de gestion :** Loire-Cher-Indre**Code :** CE37\_S\_42-16**Date de mise à jour :** 27/01/2017**Auteur :** A. Bontemps - Cerema Normandie-Centre

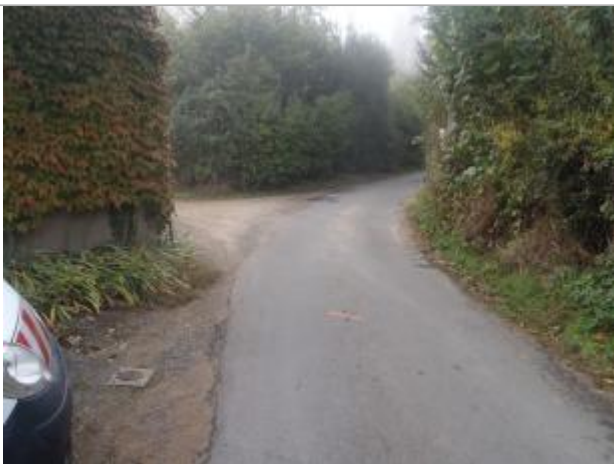
Vue du repère

**2 Juin 2016**Nature de l'inondation : **Débordement de cours d'eau**Altitude calculée de l'eau : **35.92 m**Nature du repère : **Photographie****Commentaires :** Limite de crue d'après photographie**GÉNÉRAL****Code :** CE37\_R\_42-16\_LC22**Date de mise à jour :****Auteur :** A. Bontemps - Cerema Normandie-Centre

**MARQUE****Maximum de l'inondation :** Non renseigné**Visibilité :** Non**État du repère :** Non renseigné**Pérennité :** Non renseigné**Repère calculé :** Non renseigné**PHEC :** Non renseigné**SOURCE DE REPÉRAGE : RECENSEMENT PAR LE CEREMA DT NORMANDIE CENTRE (SITE DE BLOIS) - 01/12/2016****Type de repérage :** Campagne de terrain post-inondation**Organisme :** CEREMA Normandie - Centre**NIVELLEMENT POST-INONDATION - 18/10/2016****Méthode :** GPS**Organisme :** CEREMA Normandie - Centre**Référence nivelée :** Marque d'inondation**Système altimétrique :** NGF IGN 1969 (système normal)**Altitude de la référence (en m) :** 35.920 m**Altitude calculée de l'eau (en m) :** 35.92
