Commune : **LIGNIERES-DE-TOURAIN** | Rivière : **L' Indre**

**Lieu dit « Marnay » propriété à l'angle RD 7 - RD 120**

**Unité de gestion :** Loire-Cher-Indre  
**Code :** CE37\_S\_42-26 **Date de mise à jour :** 27/01/2017  
**Auteur :** A. Bontemps - Cerema Normandie-Centre

**Code :** CE37\_R\_42-26\_LC36 **Date de mise à jour :**  
**Auteur :** A. Bontemps - Cerema 05/08/2018  
 Normandie-Centre

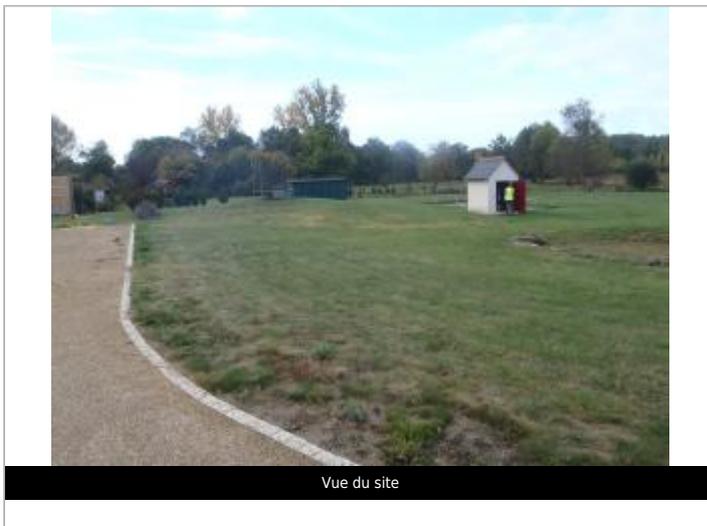
Vue du site

**Commentaires :** Témoignage au niveau du cabanon de la propriété

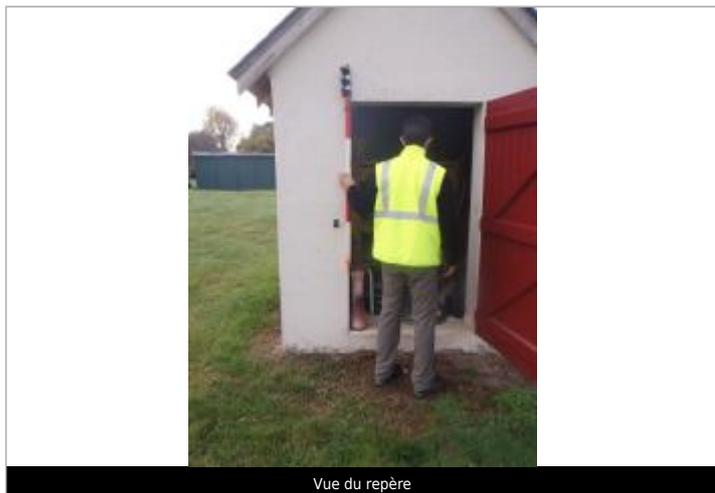
Vue du repère

**Commentaires :** Eau a atteint le dessus d'un vase dans le cabanon

**Méthode :** Nivellement direct  
**Organisme :** CEREMA Normandie - Centre  
**Référence nivelée :** Autre type de référence  
**Description référence du repère :** sol du cabanon  
**Système altimétrique :** NGF IGN 1969 (système normal)  
**Altitude de la référence (en m) :** 38.068 m  
**Différence entre le niveau d'eau et la référence (en m) :** 0.500 m  
**Altitude calculée de l'eau (en m) :** 38.568
