Commune : MONTS

## Piscine Stadium

**GÉNÉRAL****Unité de gestion :** Loire-Allier-Cher-Indre**Code :** CE37\_S\_45-7**Date de mise à jour :** 27/01/2017**Auteur :** A. Bontemps - Cerema Normandie-Centre

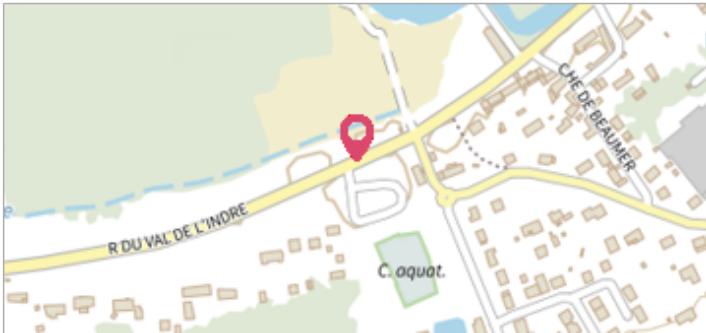
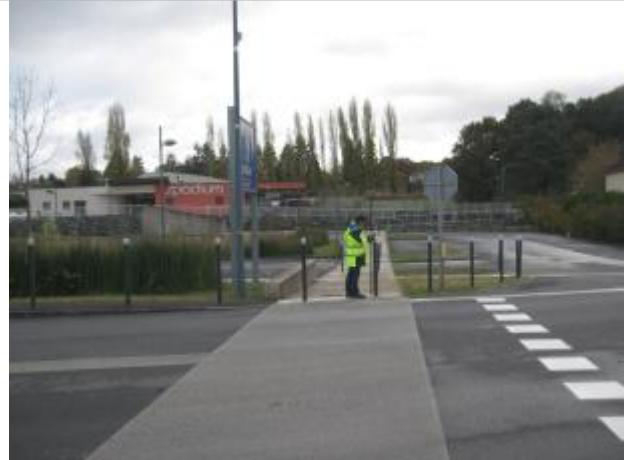
Vue du site

Commentaires : Photographies police municipales de Monts

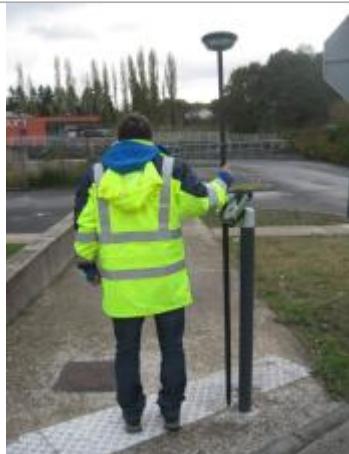
Vue du repère

**2 Juin 2016**Nature de l'inondation : **Débordement de cours d'eau**Altitude calculée de l'eau : **50.05 m**Nature du repère : **Photographie****Commentaires :** Limite de la crue au pied du potelet du parking**GÉNÉRAL****Code :** CE37\_R\_45-7\_LC93**Date de mise à jour :****Auteur :** A. Bontemps - Cerema
