Commune : RIGNY-USSE

Rivière : L' Indre

RD 16 en face du château #1

GÉNÉRAL**Unité de gestion :** Loire-Allier-Cher-Indre**Code :** CE37_S_42-12a**Date de mise à jour :** 27/01/2017**Auteur :** A. Bontemps - Cerema Normandie-Centre

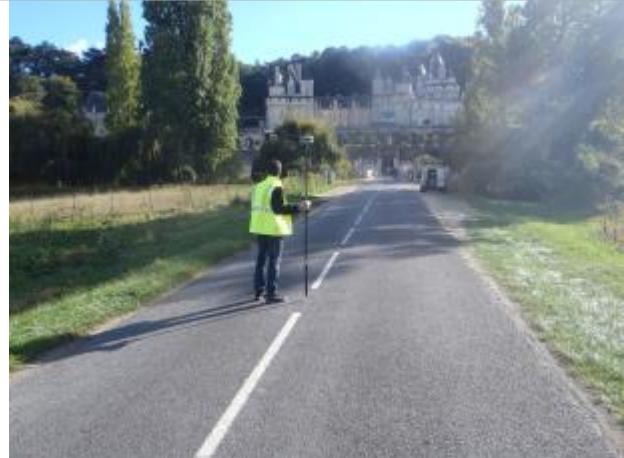
Vue du site

Commentaires : RD 16 en face du château

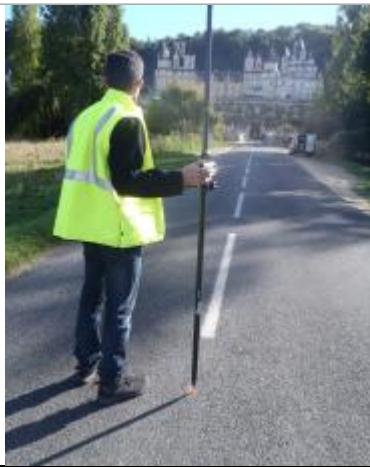
Vue du repère

**2 Juin 2016**Nature de l'inondation : **Débordement de cours d'eau**Altitude calculée de l'eau : **36.06 m**Nature du repère : **Témoignage oral****Commentaires :** La crue a recouvert la route jusqu'à laisser visible 12 traits de ligne de dépassement**GÉNÉRAL****Code :** CE37_R_42-12a_LC26**Date de mise à jour :****Auteur :** A. Bontemps - Cerema
