Commune : **RIGNY-USSE** | Rivière : **L' Indre**

**RD 16 en face du château #1**

**Unité de gestion** : Loire-Allier-Cher-Indre  
**Code** : CE37\_S\_42-12a      **Date de mise à jour** : 27/01/2017  
**Auteur** : A. Bontemps - Cerema Normandie-Centre

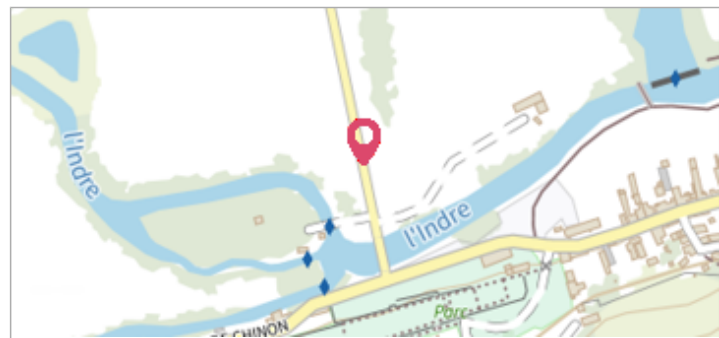
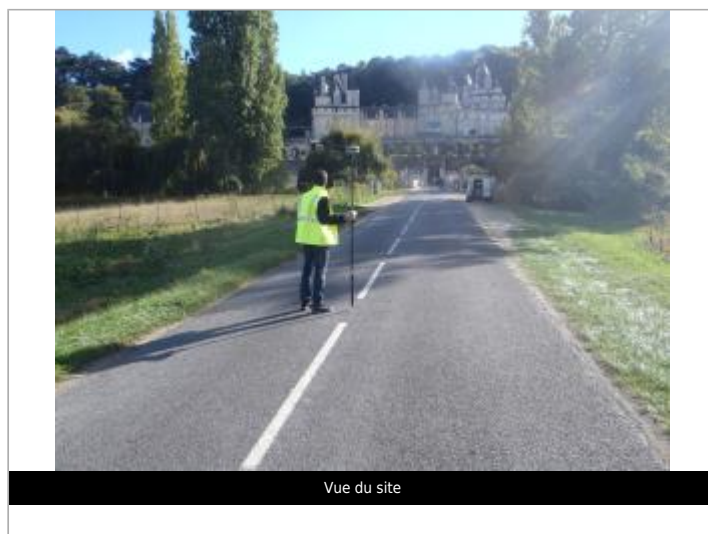
**Commentaires** : RD 16 en face du château

**Commentaires** : La crue a recouvert la route jusqu'à laisser visible 12 traits de ligne de dépassement

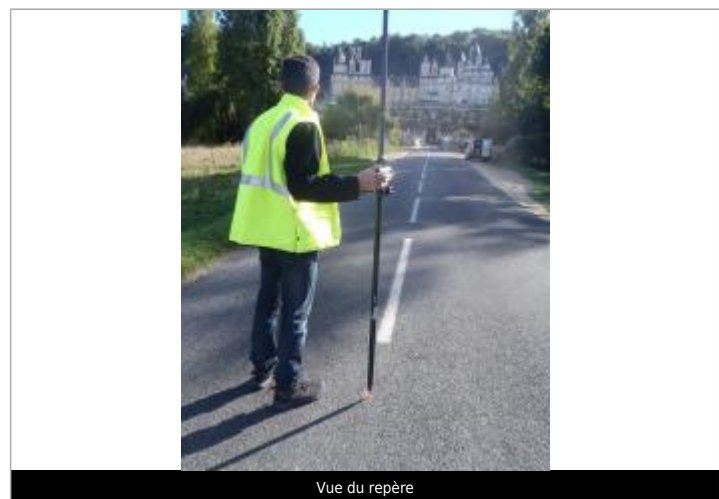
**Maximum de l'inondation** : Oui  
**Visibilité** : Non      **État du repère** : Non renseigné  
**Pérennité** : Non renseigné      **Repère calculé** : Non renseigné  
**PHEC** : Non renseigné
