Commune : **VEIGNE**Rivière : **L' Indre****Le Moulin Fleuri #2****Commentaires** : Le Moulin Fleuri**1** Repère(s) sur le site**GÉNÉRAL****Unité de gestion** : Loire-Cher-Indre**Code** : CE37\_S\_45-54**Date de mise à jour** : 27/01/2017**Auteur** : A. Bontemps - Cerema Normandie-Centre

**GÉOLOCALISATION****Coordonnées WGS84** : X: 0.68709981 / Y: 47.28635250**Coordonnées RGF93 (Lambert 93)** X: 525207.47 / Y: 6689897.54**Coordonnées RGF93 (ETRS89)** : X: 0.6870998 / Y: 47.2863525**Code Hydro**: K7--0260**Rive de référence**: Droite

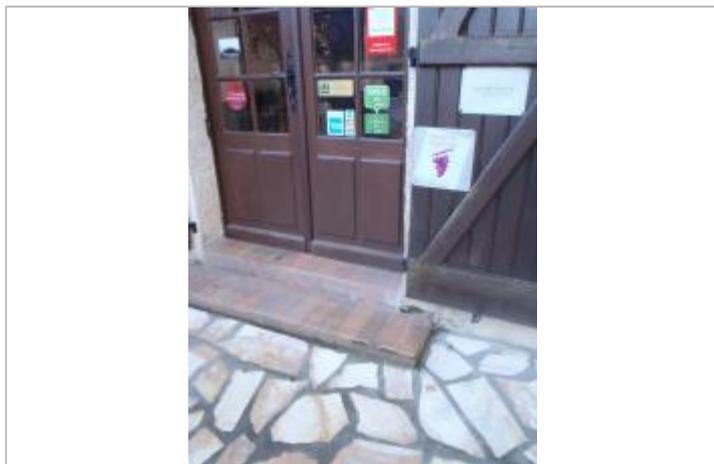
Vue du repère

**2 Juin 2016**Altitude calculée de l'eau : **52.49 m**Nature de l'inondation : **Débordement de cours d'eau**Nature du repère : **Témoignage oral****Commentaires** : Arrivée à la 2 ème marche de la maison**GÉNÉRAL****Code** : CE37\_R\_45-54\_LC103**Date de mise à jour** :**Auteur** : A. Bontemps - Cerema Normandie-Centre

**MARQUE****Maximum de l'inondation** : Oui**Visibilité** : Non**État du repère** : Non renseigné**Pérennité** : Non renseigné**Repère calculé** : Non renseigné**PHEC** : Non renseigné
