Commune : **VEIGNE** | Rivière : **L' Indre**

**1 rue des rangs**

**Unité de gestion** : Loire-Allier-Cher-Indre  
**Code** : CE37\_S\_45-34      **Date de mise à jour** : 27/01/2017  
**Auteur** : A. Bontemps - Cerema Normandie-Centre

**Code** : CE37\_R\_45-34\_LC148      **Date de mise à jour** :  
**Auteur** : A. Bontemps - Cerema      05/08/2018  
 Normandie-Centre

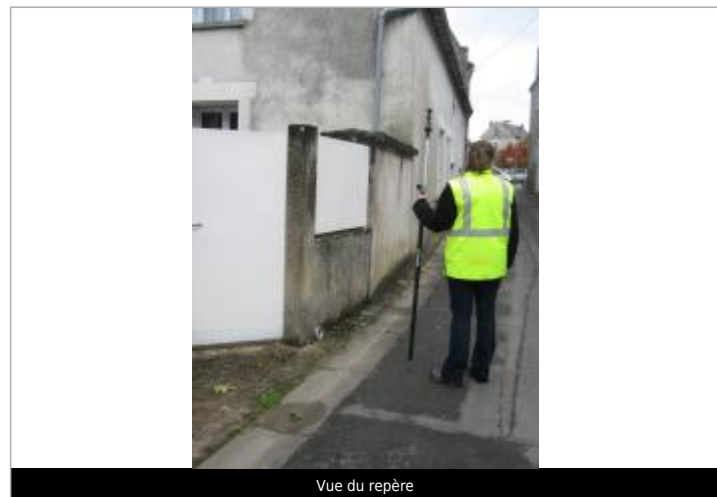
**2 juin 2016**      Altitude calculée de l'eau : **54.784 m**

Nature de l'inondation : **Débordement de cours d'eau**      Nature du repère : **Témoignage oral**

**Commentaires** : Eau a atteint le portail du 1 rue des rangs
