Repère(s) sur le site

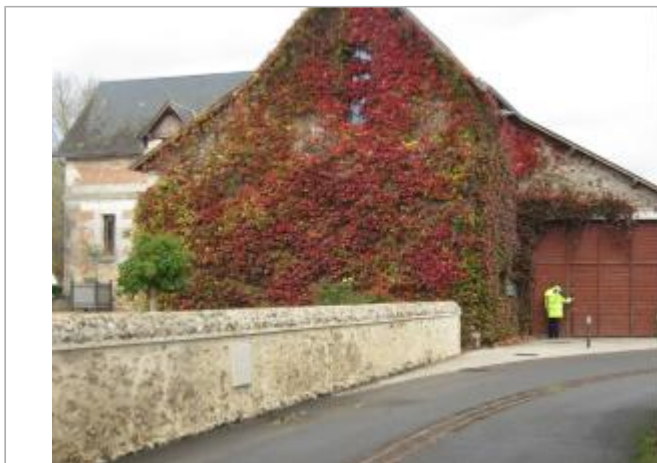
Vue du site

Commune : **VEIGNE**Rivière : **L' Indre****3 rue du moulin****Commentaires :** 3 rue du moulin**1**

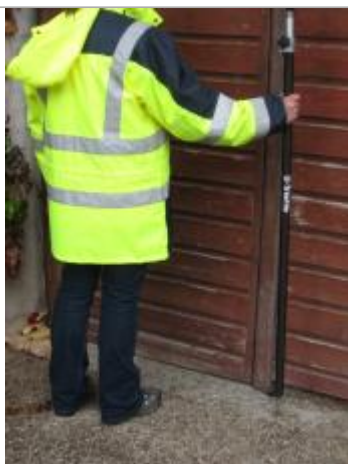
Vue du repère

**2 Juin 2016**Nature de l'inondation : **Débordement de cours d'eau**Altitude calculée de l'eau : **54.964 m**Nature du repère : **Témoignage oral****Commentaires :** Eau a affleuré le sol de l'espace Accueil Jeunes par la grande porte en bois**GÉNÉRAL****Code :** CE37_R_45-38_LC152**Date de mise à jour :****Auteur :** A. Bontemps - Cerema Normandie-Centre
