Commune : VEIGNE

Commentaires : 62 rue du lavoir

Repère(s) sur le site

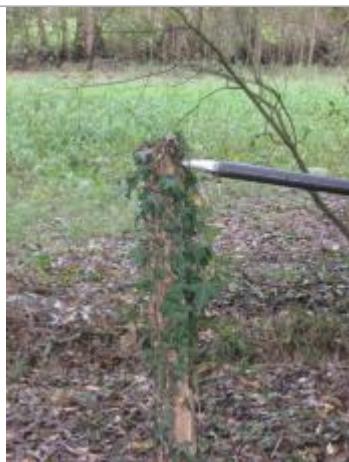
Vue du repère

**2 Juin 2016**Nature de l'inondation : **Débordement de cours d'eau**Altitude calculée de l'eau : **55.695 m**Nature du repère : **Témoignage oral****Commentaires :** Eau s'est arrêtée à 3 cm des poteaux de clôture côté Indre**GÉNÉRAL****Code :** CE37_R_45-40_LC154**Date de mise à jour :****Auteur :** A. Bontemps - Cerema
