Commune : **VEIGNE**Rivière : **L' Indre****6 impasse du Lavoir****Commentaires :** 6 impasse du Lavoir**1**

**GÉNÉRAL****Unité de gestion :** Loire-Allier-Cher-Indre**Code :** CE37\_S\_45-42b**Date de mise à jour :** 27/01/2017**Auteur :** A. Bontemps - Cerema Normandie-Centre

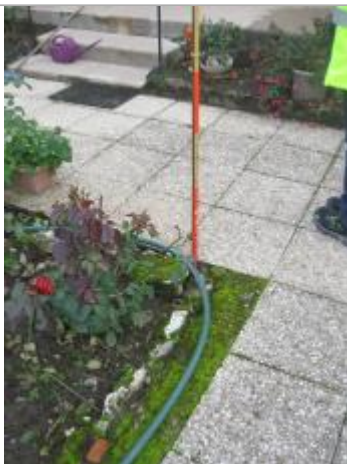
Vue du repère

**2 Juin 2016**Altitude calculée de l'eau : **55.473 m**Nature de l'inondation : **Débordement de cours d'eau**Nature du repère : **Témoignage oral****Commentaires :** Eau est arrivée au pied de la zone limite jardin/terrasse**GÉNÉRAL****Code :** CE37\_R\_45-42b\_LC155**Date de mise à jour :****Auteur :** A. Bontemps - Cerema Normandie-Centre

**MARQUE****Maximum de l'inondation :** Oui**Visibilité :** Non**État du repère :** Non renseigné**Pérennité :** Non renseigné**Repère calculé :** Non renseigné**PHEC :** Non renseigné**SOURCE DE REPÉRAGE :** CEREMA DT NORMANDIE CENTRE (SITE DE BLOIS), L'INDRE, RECENSEMENT 2016 - 01/12/2016**Type de repérage :** Campagne de terrain post-inondation**Organisme :** CEREMA Normandie - Centre**NIVELLEMENT POST-INONDATION - 08/11/2016****Méthode :** Nivellement direct**Organisme :** CEREMA Normandie - Centre**Référence nivelée :** Autre type de référence**Description référence du repère :** Milieu de l'impasse du Lavoir**Système altimétrique :** NGF IGN 1969 (système normal)**Altitude de la référence (en m) :** 55.465 m**Différence entre le niveau d'eau et la référence (en m) :** 0.008 m**Altitude calculée de l'eau (en m) :** 55.473
