Commune : **ARTANNES-SUR-INDRE**Rivière : **L' Indre****Route « Les coulées »- Fontaine Sainte Marguerit entrée portillon****Commentaires :** témoignage riverain**1** Repère(s) sur le site**GÉNÉRAL****Unité de gestion :** Loire-Cher-Indre**Code :** CE37_S_44-4b**Date de mise à jour :** 27/01/2017**Auteur :** A. Bontemps - Cerema Normandie-Centre

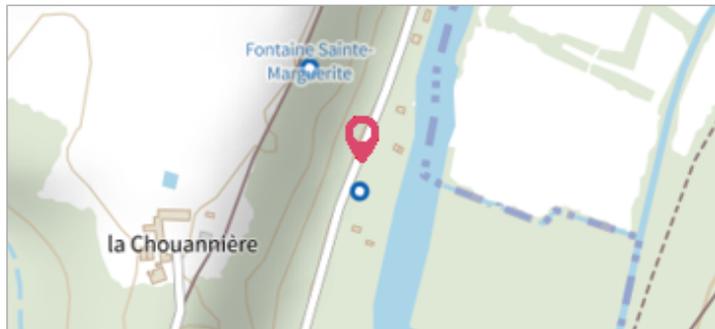
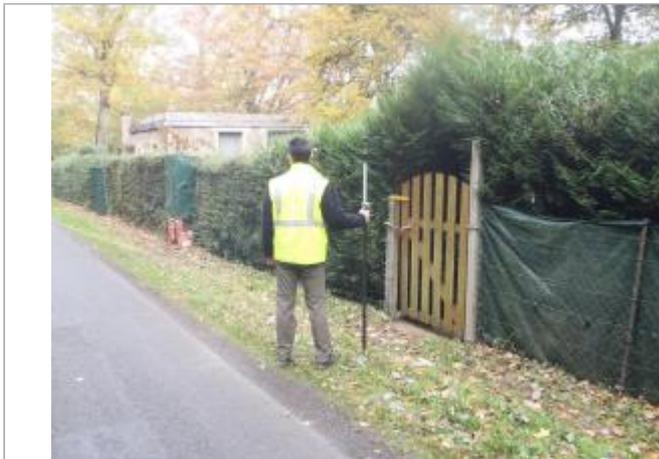
Vue du site

**2 Juin 2016**Altitude calculée de l'eau : **48.95 m**Nature de l'inondation : **Débordement de cours d'eau**Nature du repère : **Témoignage oral****Commentaires :** Niveau maximum atteint par la crue sur la route au niveau du portillon**GÉNÉRAL****Code :** CE37_R_44-4b_LC77**Date de mise à jour :****Auteur :** A. Bontemps - Cerema Normandie-Centre
