Commune : CHEILLE

RD 751 - point bas de la déviation d'Azay-le-Rideau

Unité de gestion : Loire-Allier-Cher-Indre**Code :** CE37_S_42-33**Date de mise à jour :** 27/01/2017**Auteur :** A. Bontemps - Cerema Normandie-Centre

Code : CE37_R_42-33_LC42**Date de mise à jour :****Auteur :** A. Bontemps - Cerema

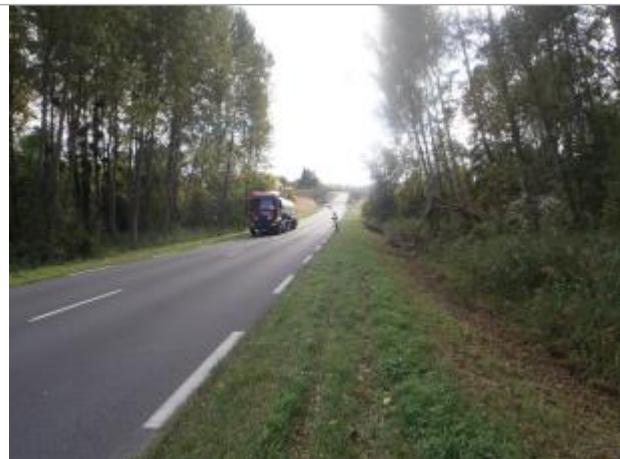
Vue du site

**2 Juin 2016**Nature de l'inondation : **Débordement de cours d'eau**Altitude calculée de l'eau : **43.11 m**Nature du repère : **Témoignage oral****Commentaires :** Moitié de la route recouverte au niveau du point bas

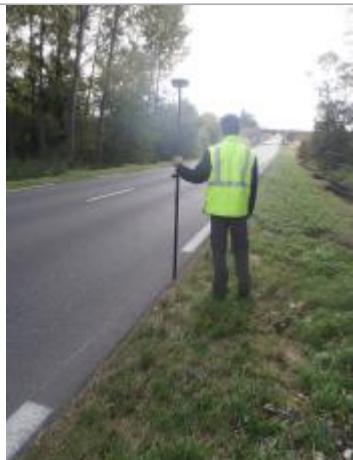
Vue du repère

Maximum de l'inondation : Non renseigné**Visibilité :** Non**État du repère :** Non renseigné**Pérennité :** Non renseigné**Repère calculé :** Non renseigné**PHEC :** Non renseigné

Méthode : GPS**Organisme :** CEREMA Normandie - Centre**Référence nivelée :** Marque d'inondation**Système altimétrique :** NGF IGN 1969 (système normal)**Altitude de la référence (en m) :** 43.110 m**Altitude calculée de l'eau (en m) :** 43.11 m
