Commune : **CORMERY** | Rivière : **L' Indre**

**1bis rue de la prairie**

**Unité de gestion** : Loire-Allier-Cher-Indre  
**Code** : CE37\_S\_47-19      **Date de mise à jour** : 27/01/2017  
**Auteur** : A. Bontemps - Cerema Normandie-Centre

**Code** : CE37\_R\_47-19\_LC179      **Date de mise à jour** : 05/08/2018  
**Auteur** : A. Bontemps - Cerema Normandie-Centre

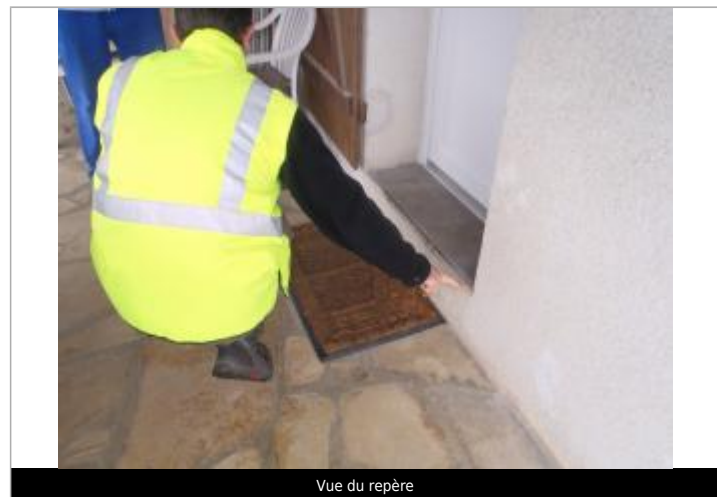
**1er juin 2016**      Altitude calculée de l'eau : **59.44 m**

Nature de l'inondation : **Débordement de cours d'eau**      Nature du repère : **Témoignage oral**

**Commentaires** : Arrivée en haut de la marche supérieure sous l'avancée de toit

**Maximum de l'inondation** : Oui  
**Visibilité** : Non      **État du repère** : Non renseigné  
**Pérennité** : Non renseigné      **Repère calculé** : Non renseigné  
**PHEC** : Non renseigné
