Commune : HUISMES

Rivière : L' Indre

Repère(s) sur le site

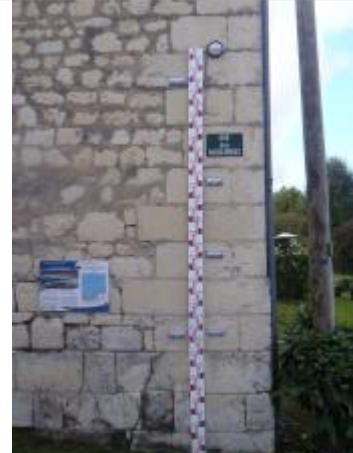
Lieu dit « La Rivière », pignon de la 1ere maison rue des basses rivières. Echelle de crue EPL.

Commentaires : Echelle de crue Etablissement Public Loire

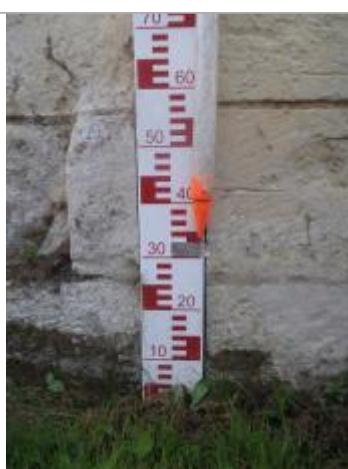
**2 Juin 2016**Nature de l'inondation : **Débordement de cours d'eau**

Vue du repère
