Commune : **HUISMES**Rivière : **L' Indre****Lieu dit Cuzé. au niveau du n°3 impasse de Cuzé #1****Commentaires** : Poteau à linge jardin privé**1**

**GÉNÉRAL****Unité de gestion** : Loire-Allier-Cher-Indre**Code** : CE37\_S\_42-11a**Date de mise à jour** : 27/01/2017**Auteur** : A. Bontemps - Cerema Normandie-Centre

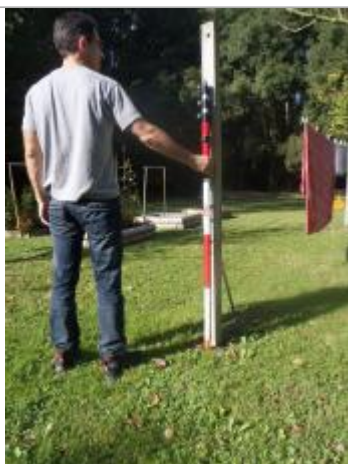
Vue du repère

**2 Juin 2016**Nature de l'inondation : **Débordement de cours d'eau**Altitude calculée de l'eau : **35.59 m**Nature du repère : **Témoignage oral****Commentaires** : Crue a atteint le pied des poteaux à linge**GÉNÉRAL****Code** : CE37\_R\_42-11a\_LC17**Date de mise à jour** :**Auteur** : A. Bontemps - Cerema Normandie-Centre
