Commune : HUISMES

Rivière : L' Indre

Repère(s) sur le site

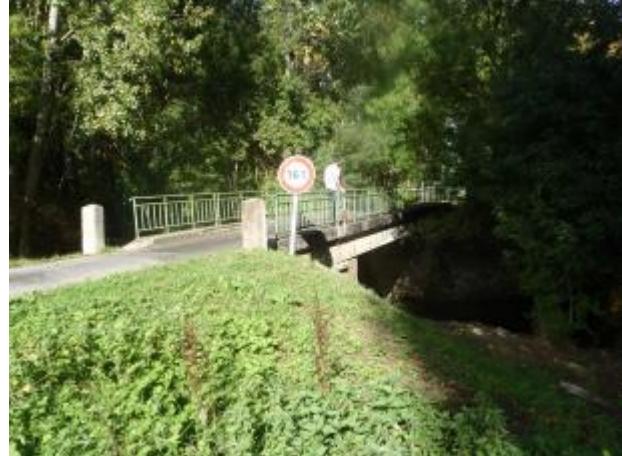
Vue du site

Lieu dit Cuzé. au niveau du n°3 impasse de Cuzé #3

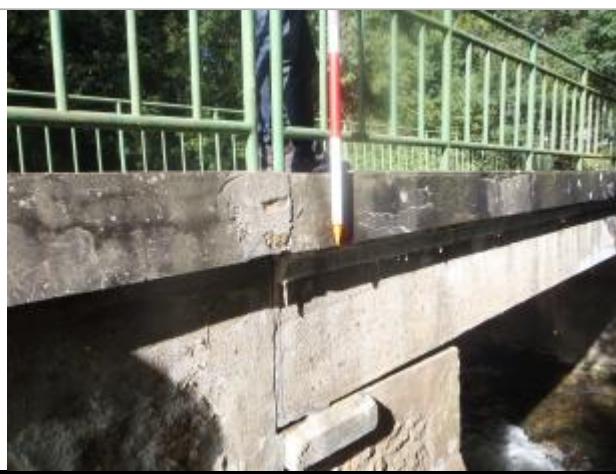
Vue du repère

**2 Juin 2016**Nature de l'inondation : **Débordement de cours d'eau**Altitude calculée de l'eau : **35.82 m**Nature du repère : **Témoignage oral****Commentaires :** Crue a atteint le bas de l'encorbellement du tablier**GÉNÉRAL****Code :** CE37_R_42-11c_LC19**Date de mise à jour :****Auteur :** A. Bontemps - Cerema

SOURCE DE REPÉRAGE : CEREMA DT NORMANDIE CENTRE (SITE DE BLOIS), L'INDRE, RECENSEMENT 2016 - 01/12/2016**Type de repérage :** Campagne de terrain post-inondation
Organisme : CEREMA Normandie - Centre**NIVELLEMENT POST-INONDATION - 17/10/2016****Méthode :** Nivellement direct**Organisme :** CEREMA Normandie - Centre**Référence nivélée :** Marque d'inondation**Système altimétrique :** NGF IGN 1969 (système normal)**Altitude de la référence (en m) :** 35.820 m**Altitude calculée de l'eau (en m) :** 35.82 m
