Commune : **RIGNY-USSE** | Rivière : **L' Indre**

**Lieu dit « La Queue de L'île » - au droit du n° 27 rue Saint Martin**

**Unité de gestion :** Loire-Cher-Indre  
**Code :** CE37\_S\_42-16 **Date de mise à jour :** 27/01/2017  
**Auteur :** A. Bontemps - Cerema Normandie-Centre

**Code :** CE37\_R\_42-16\_LC22 **Date de mise à jour :**  
**Auteur :** A. Bontemps - Cerema 05/08/2018  
 Normandie-Centre

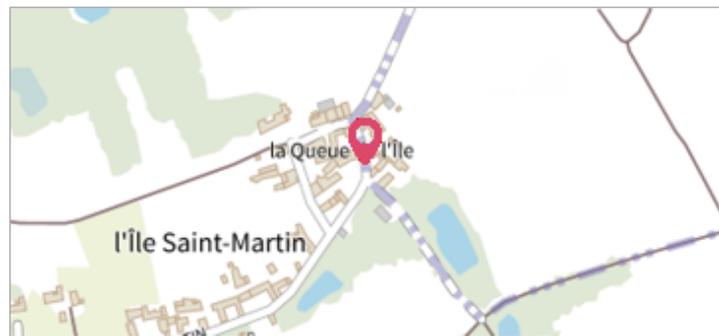
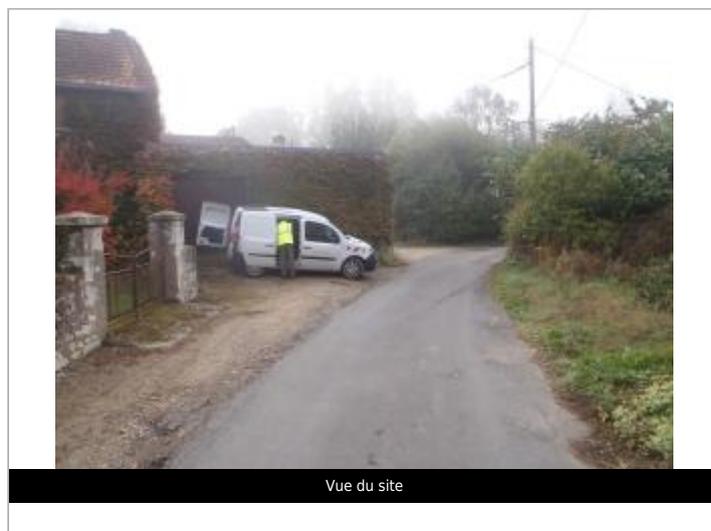
**Commentaires :** Témoignage riverain + photographie

**2 Juin 2016** | Altitude calculée de l'eau : **35.92 m**

Nature de l'inondation : **Débordement de cours d'eau** | Nature du repère : **Photographie**

**Commentaires :** Limite de crue d'après photographie
