Commune : **LIGNIERES-DE-TOURAIN**Rivière : **L' Indre****Lieu dit « Marnay » propriété à l'angle RD 7 - RD 120****Commentaires :** Témoignage au niveau du cabanon de la propriété**1**

**GÉNÉRAL****Unité de gestion :** Loire-Allier-Cher-Indre**Code :** CE37\_S\_42-26**Date de mise à jour :** 27/01/2017**Auteur :** A. Bontemps - Cerema Normandie-Centre

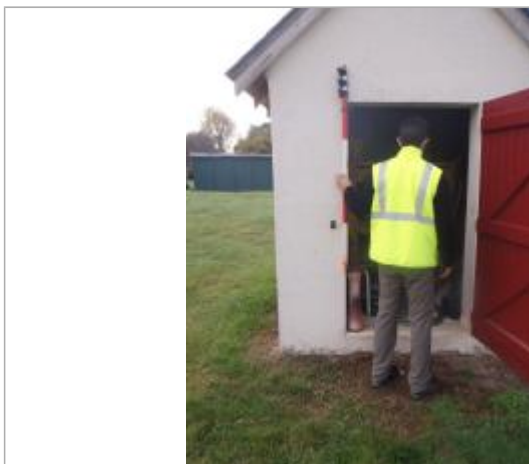
Vue du repère

**2 Juin 2016**Nature de l'inondation : **Débordement de cours d'eau**Altitude calculée de l'eau : **38.568 m**Nature du repère : **Témoignage oral****Commentaires :** Eau a atteint le dessus d'un vase dans le cabanon**GÉNÉRAL****Code :** CE37\_R\_42-26\_LC36**Date de mise à jour :****Auteur :** A. Bontemps - Cerema Normandie-Centre

**MARQUE****Maximum de l'inondation :** Oui**Visibilité :** Non**État du repère :** Non renseigné**Pérennité :** Non renseigné**Repère calculé :** Non renseigné**PHEC :** Non renseigné**SOURCE DE REPÉRAGE :** CEREMA DT NORMANDIE CENTRE (SITE DE BLOIS), L'INDRE, RECENSEMENT 2016 - 01/12/2016**Type de repérage :** Campagne de terrain post-inondation**Organisme :** CEREMA Normandie - Centre**NIVELLEMENT POST-INONDATION - 19/10/2016****Méthode :** Nivellement direct**Organisme :** CEREMA Normandie - Centre**Référence nivelée :** Autre type de référence**Description référence du repère :** sol du cabanon**Système altimétrique :** NGF IGN 1969 (système normal)**Altitude de la référence (en m) :** 38.068 m**Différence entre le niveau d'eau et la référence (en m) :** 0.500 m**Altitude calculée de l'eau (en m) :** 38.568 m
