Commune : **MONTS**Rivière : **L' Indre**

## Rue du Val de l'Indre - Place de la Fontaine - Echelle EPL

**Commentaires :** Echelle de crue Etablissement Public Loire

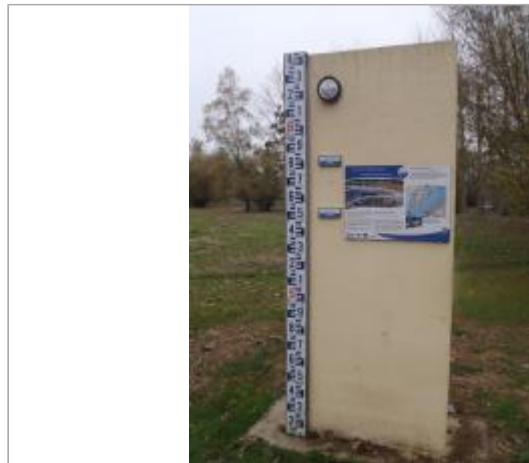
Vue du site

Nature du repère : **Photographie**
**Commentaires :** Limite de la crue photographiée à 7h54 par la police municipale - 5.55m

**Description référence du repère :** Echelle EPL - altitude de la marque 5.00 m

**Différence entre le niveau d'eau et la référence (en m) :** 0.550 m

**Altitude calculée de l'eau (en m) :** 49.78 m
