Commune : **RIGNY-USSE** | Rivière : **L' Indre**

**RD 16 en face du château #1**

**Unité de gestion** : Loire-Cher-Indre  
**Code** : CE37\_S\_42-12a      **Date de mise à jour** : 27/01/2017  
**Auteur** : A. Bontemps - Cerema Normandie-Centre

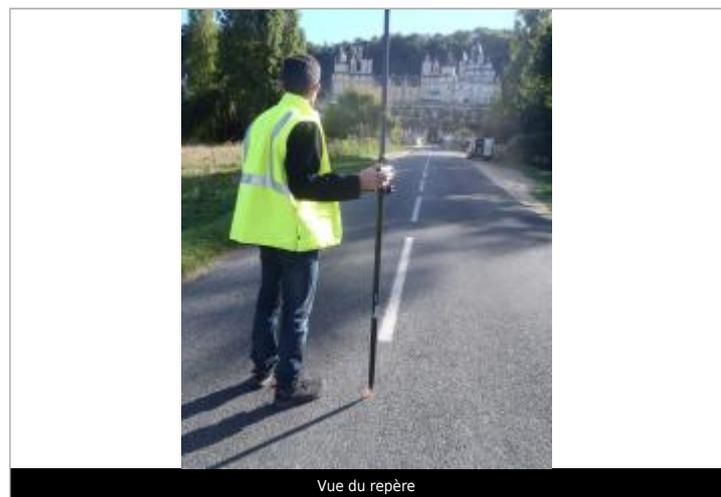
**Commentaires** : La crue a recouvert la route jusqu'à laisser visible 12 traits de ligne de dépassement

**Maximum de l'inondation** : Oui  
**Visibilité** : Non      **État du repère** : Non renseigné  
**Pérennité** : Non renseigné      **Repère calculé** : Non renseigné  
**PHEC** : Non renseigné
